**MAHLE**

# MOTORENTEILE UND FILTER: SCHADENSBILDER, URSACHEN UND VERMEIDUNG

Technische Information

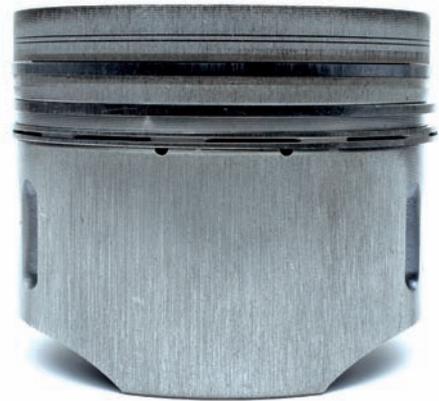
Abb. 1  
Schmutzverschleiß am Kolben –  
starke Riefen in Längsrichtung

- Das Ansaugsystem ist auf Undichtheiten zu prüfen.
- Der Luftfilter muss überprüft und ggf. ausgetauscht werden.
- Vor der Montage müssen das Kurbelgehäuse sowie die Saugrohre von Schmutz befreit werden.
- Während der Montage ist auf Sauberkeit zu achten.

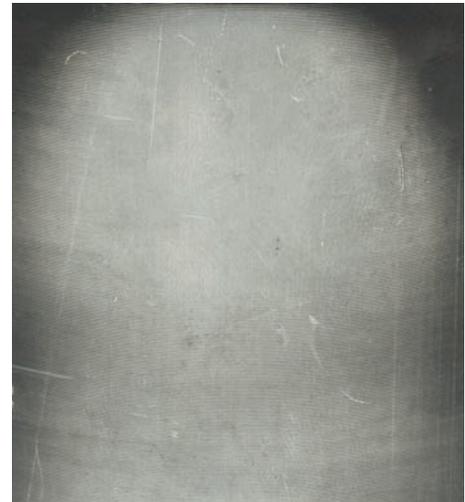
Abb. 2  
Teilweise abgetragenes Bearbeitungsprofil am Kolben-  
schaft

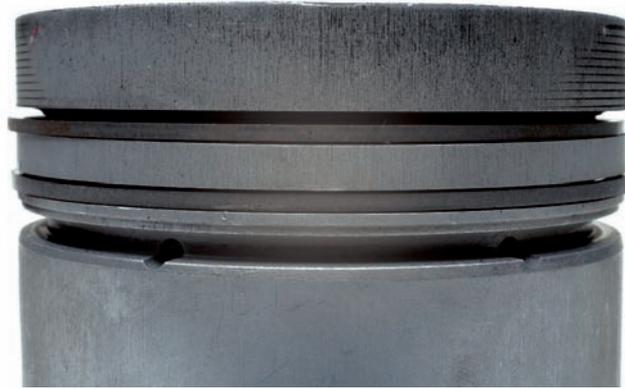
Abb. 4  
Axialverschleiß der Kolbenringe

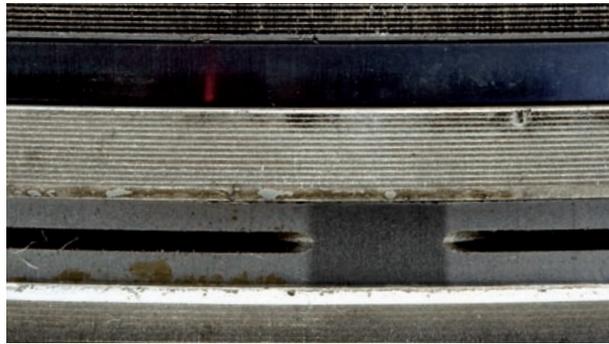
Abb. 5  
Extrem verschlissener Ölabbstreifring

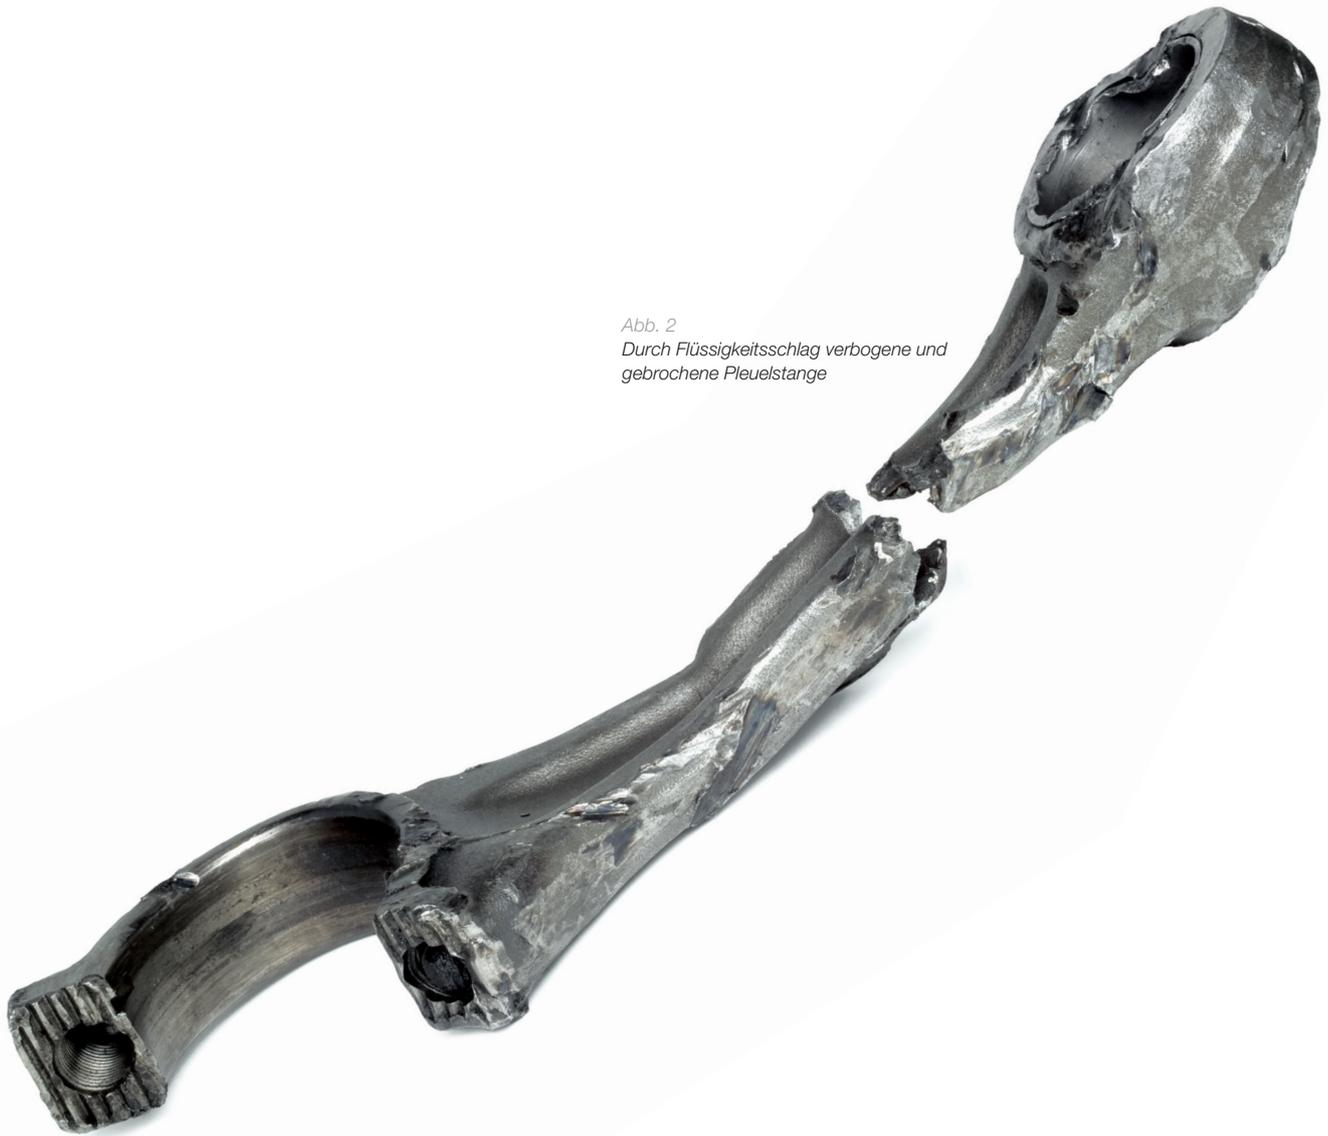
Abb. 2  
Durch Flüssigkeitsschlag verbogene und  
gebrochene Pleuelstange

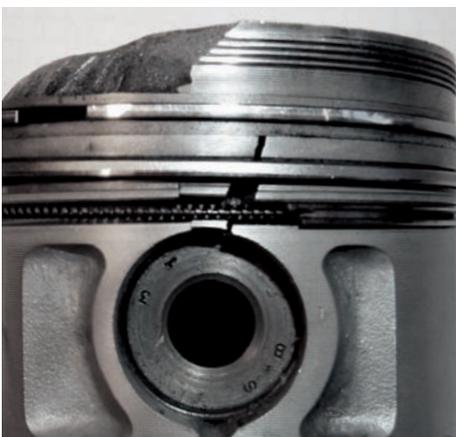
Abb. 3a  
Gewaltbruch vom Kolbenboden bis zur Nabenbohrung

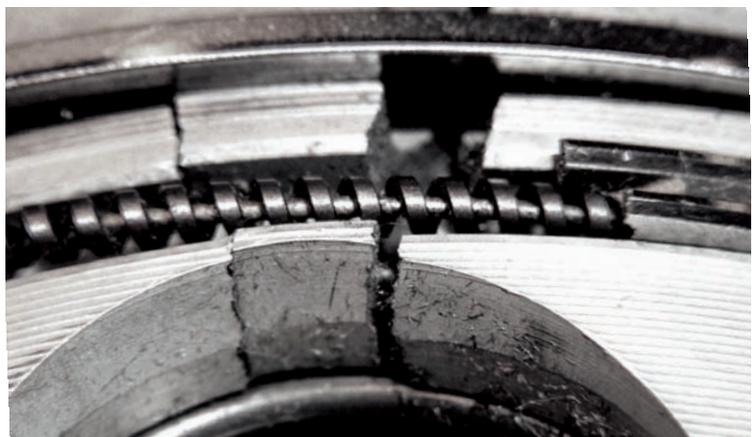
Abb. 3b  
Nahaufnahme eines Gewaltbruchs

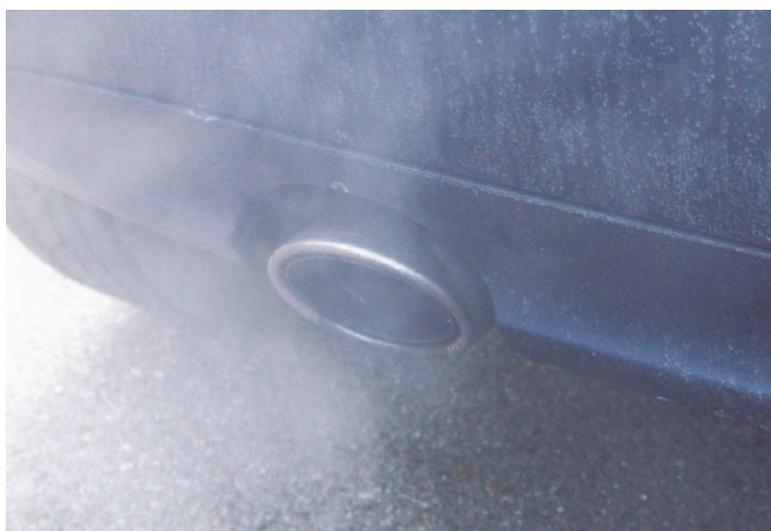
Abb. 2  
Qualmender Auspuff

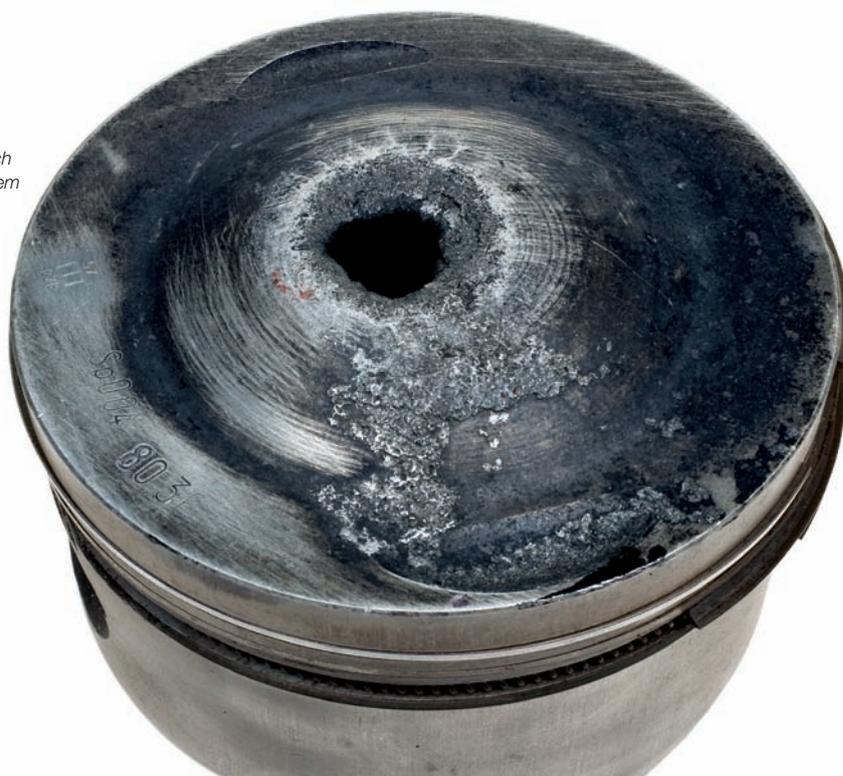
Der Kolbenkopf ist überhitzt, jedoch ist die Verbrennungsmulde nicht beschädigt. Es zeichnet sich ein gutes Strahlbild auf dem Kolbenboden ab. Das zu hohe Temperaturniveau des Kolbenkopfes kann folgende Ursachen haben:

Abb. 1  
Loch im Kolbenboden, verursacht durch den Einsatz von Zündkerzen mit falschem Wärmewert

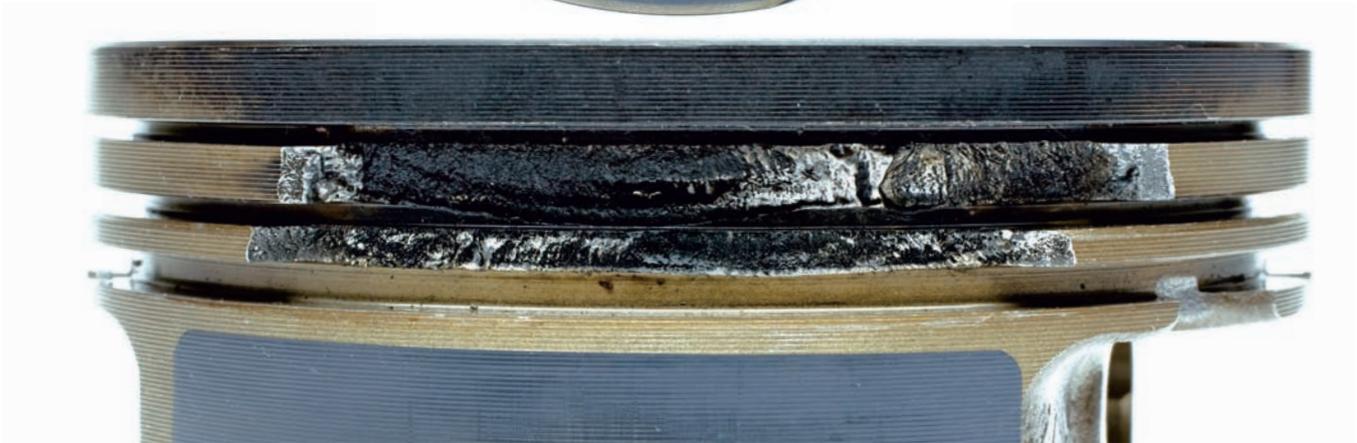
Abb. 2b  
Nahaufnahme der gebrochenen Kolbenringstege

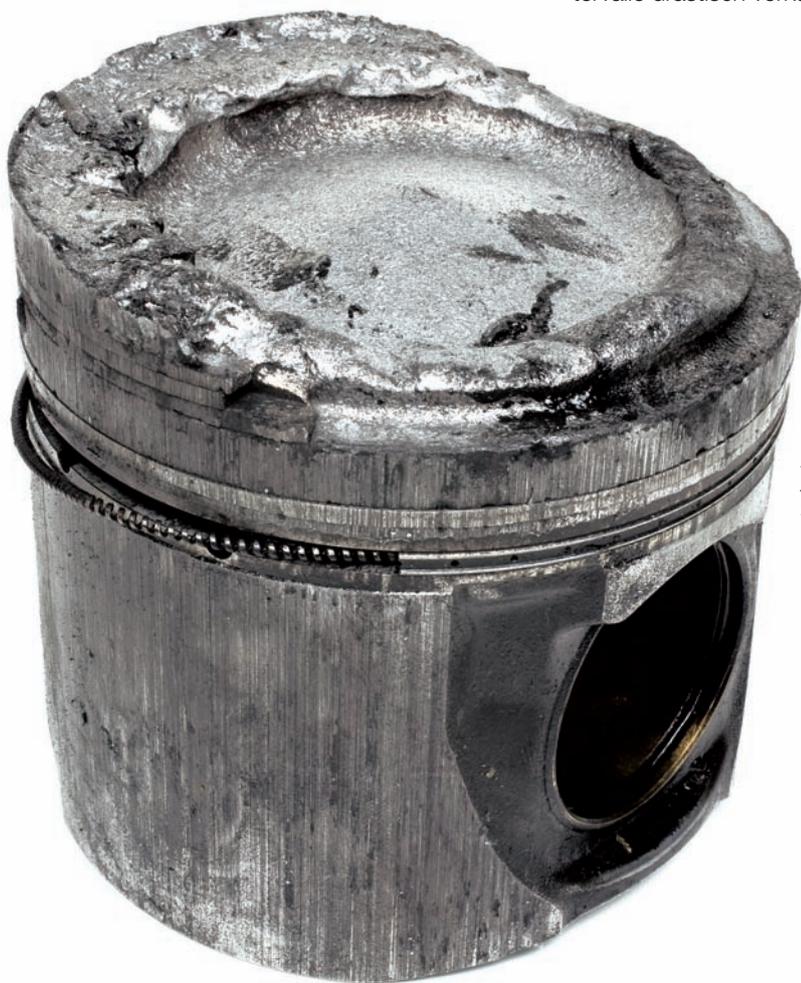
Abb. 2  
Abgeschmolzene Kolbenkrone am Dieselpiston

- Die Einspritzmenge und der Einspritzzeitpunkt müssen nach Herstellerangaben eingestellt werden.
- Die Einspritzdüsen sind auf Dichtheit, Abspritzdruck und Strahlbild zu prüfen.
- Bei der Montage der Kühlöldüsen ist die richtige Ausrichtung zu beachten.
- Die Ölkanäle in Motorblock, Kurbelwelle und Zylinderkopf sind sorgfältig zu reinigen.
- Das Druckregelventil muss auf korrekte Funktion überprüft werden.
- Beim Betrieb des Motors mit Biokraftstoffen müssen die Ölwechselintervalle drastisch verkürzt werden.

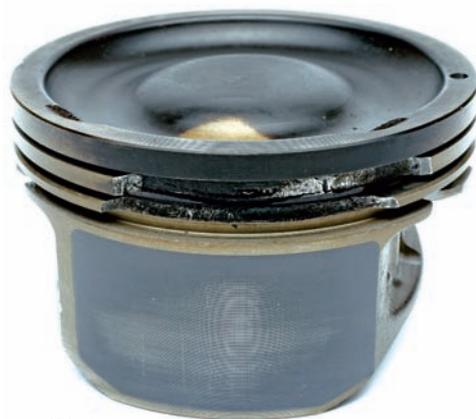
Ursache dieser Schadensbilder sind mechanische Überlastungen, die wiederum entweder durch eine Störung im Verbrennungsprozess, einen Montagefehler oder einen Flüssigkeitsschlag verursacht worden sind.

Abb. 1a  
Gebrochene Kolbenringstege durch Störung im Verbrennungsprozess

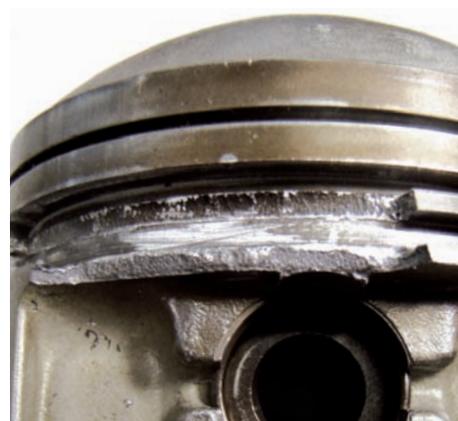
Abb. 1b  
Nahaufnahme des Bruchverlaufs von oben nach unten

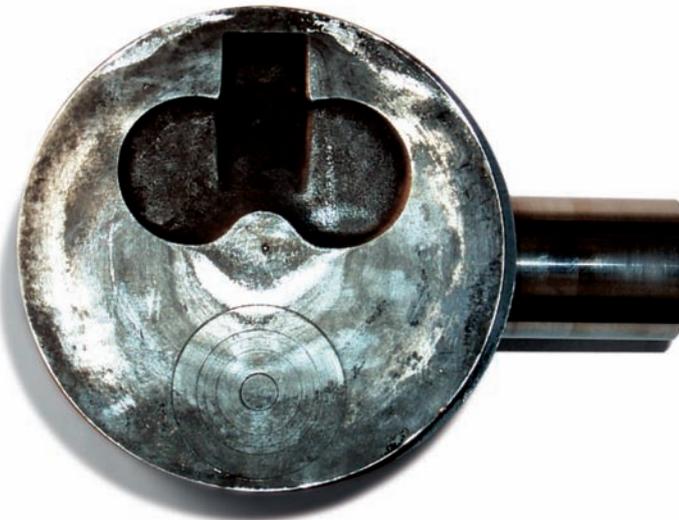
Abb. 1  
Kolbenboden mit Ventilaufschlag

- Beim Einbau müssen die Steuerzeiten korrekt eingestellt werden.
- Während der Montage ist das Spaltmaß an allen Zylindern zu kontrollieren.
- Bei hartem Laufgeräusch muss zur Vermeidung von Folgeschäden der Motor abgestellt und nach der Ursache gesucht werden.

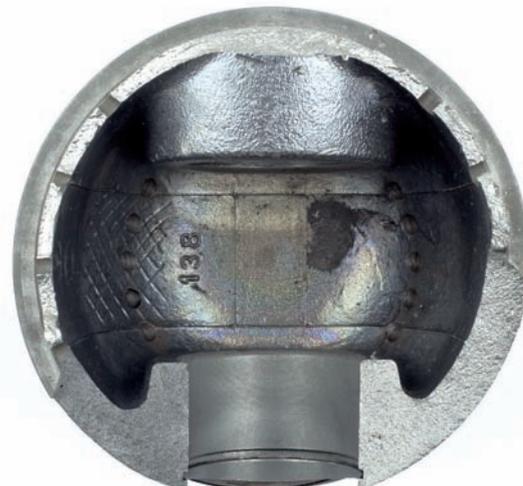
Abb. 3  
Quer auf Höhe der Kolbenbolzenachse abgebrochener Kolben

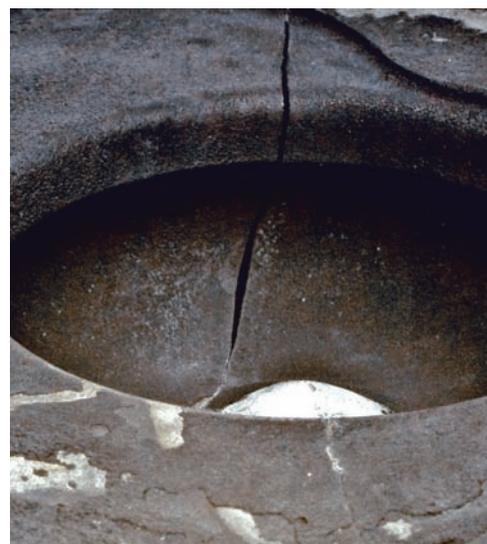
Abb. 1  
Risse im Muldenrand

- Eine Leistungssteigerung und die damit notwendigen Modifikationen am Triebwerk dürfen nur vom Motorenhersteller oder von versierten Motorentunern vorgenommen werden.
- Die Einspritzpumpe muss nach Herstellervorgaben eingestellt werden.

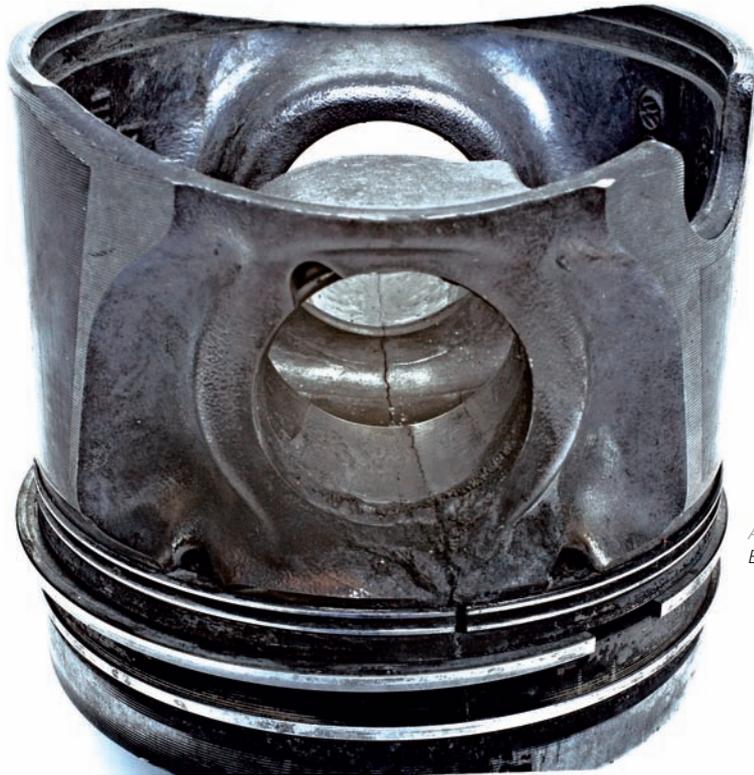
Abb. 2  
Bis in die Nabenbohrung gebrochener Kolben

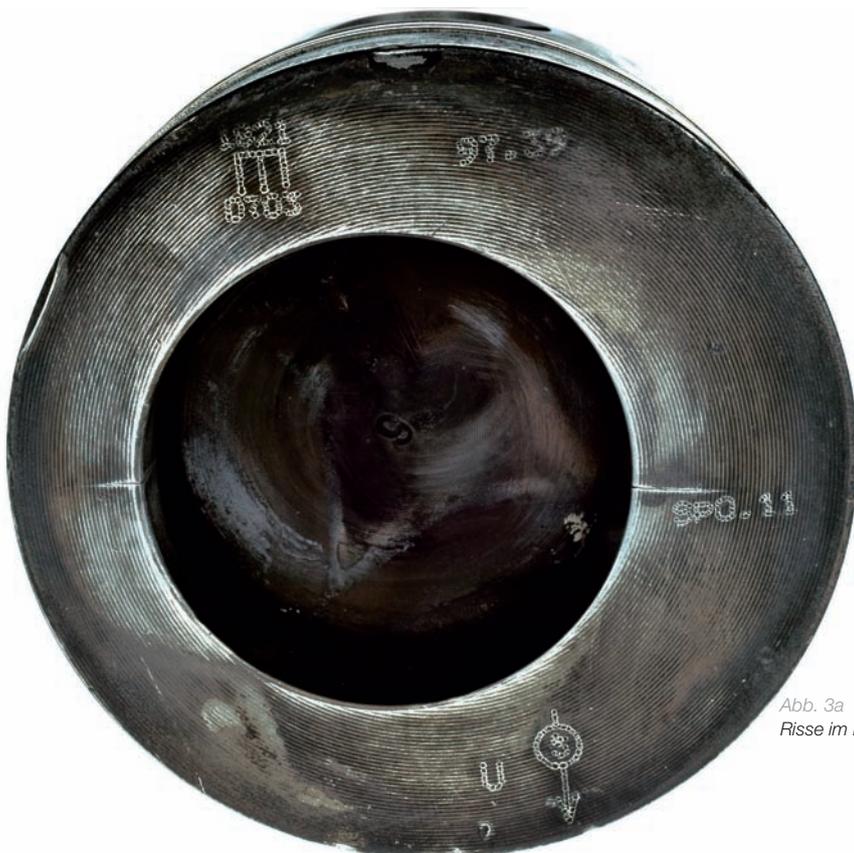
Abb. 3a  
Risse im Muldenrand

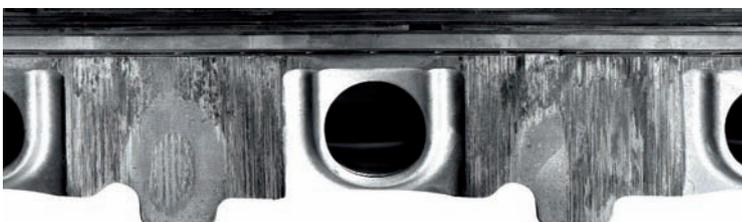
Abb. 1  
Fresser am Kolbenschaft, verursacht durch Spielmangel

- Das korrekte Zylindermaß muss unbedingt eingehalten werden. Dieses kann mittels der auf den Kolben angegebenen Werte (Kolbendurchmesser plus Einbauspiel) ermittelt werden.
- Der Kühlwasserkreislauf ist zu überprüfen, im Einzelnen also:
  - Kühlmittelstand
  - Wasserpumpe (Keilriemen)
  - Thermostat
  - Lüfter
- Das Kühlsystem muss entlüftet werden. Das schließt auch den Heizkreislauf mit ein.

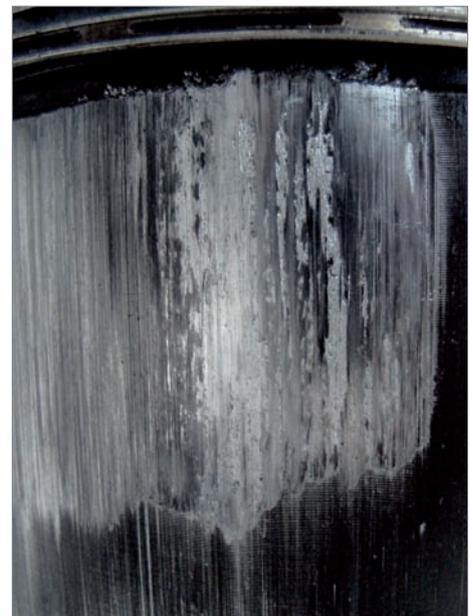
Abb. 2  
Teilweise hochglänzende Fressstellen

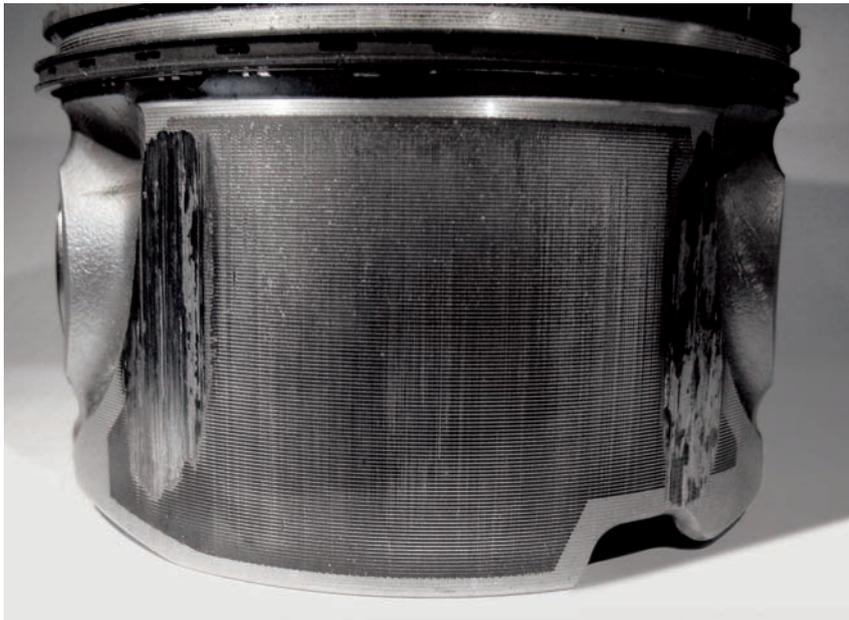
Abb. 2  
Seitliche Kolbenfresser neben der Nabenbohrung

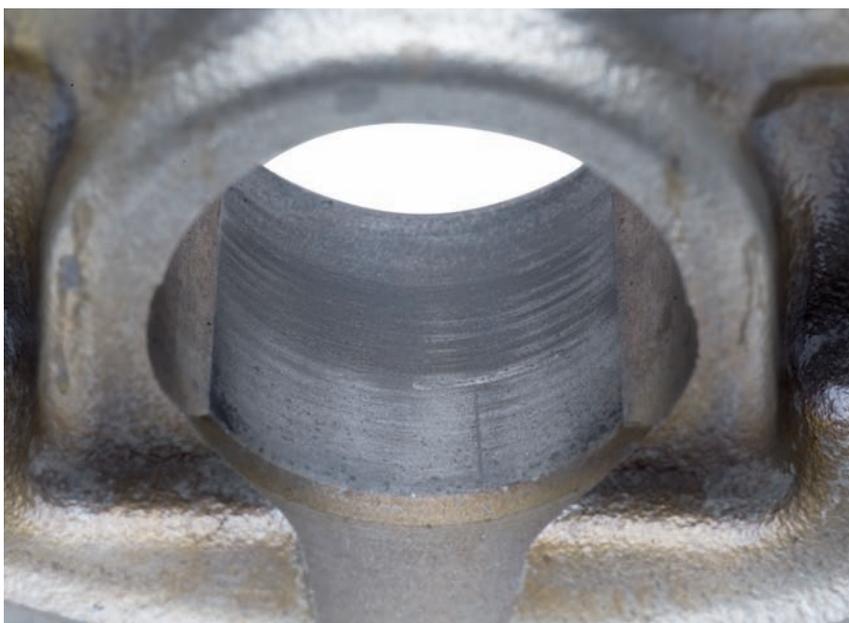
Abb. 3  
Nabenbohrung mit Fressspuren

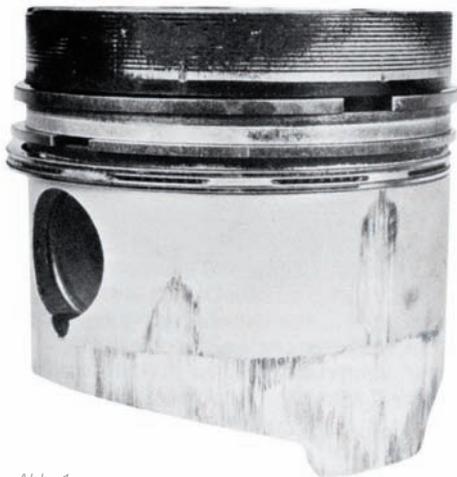
Abb. 1  
Fresser am unteren Kolbenschaft durch Einschnürung der Zylinderlaufbuchse

- Die Zylinderkopfschrauben müssen nach den Anzugsvorschriften angezogen werden.
- Um einen Spielmangel oder Zylinderverzug ausschließen zu können, sind nasse Zylinderlaufbuchsen zuerst ohne Dichtungen zu montieren. Somit kann ein Spielmangel rechtzeitig erkannt werden. Erst danach ist die Zylinderlaufbuchse komplett mit den Dichtungen zu montieren.
- Die Honmaschine muss korrekt eingestellt werden. Während und nach dem Honen müssen die Zylinderbohrungen in mehreren Ebenen und Lagen nachgemessen werden.

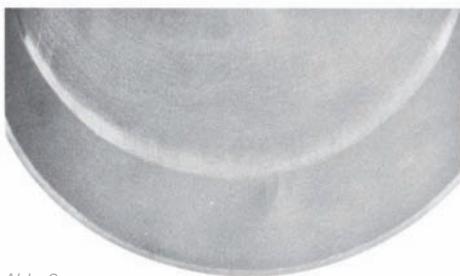
Abb. 2  
Glänzende, umlaufende Linie an der Zylinderbohrung

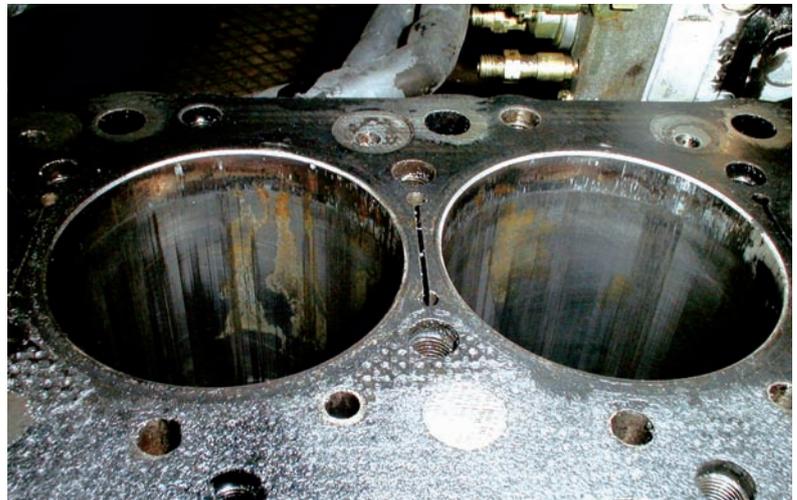
Abb. 2  
Zylinderbohrung mit Längsriefen

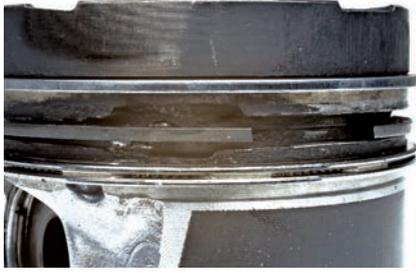
Abb. 1  
Stark ausgearbeitete Kolbenringnut

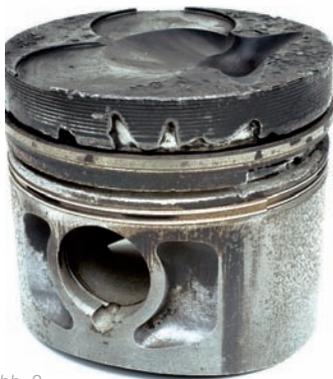
Abb. 3  
Beschädigungen des Kolbenbodens durch einzelne Bruchstücke des Ringträgers

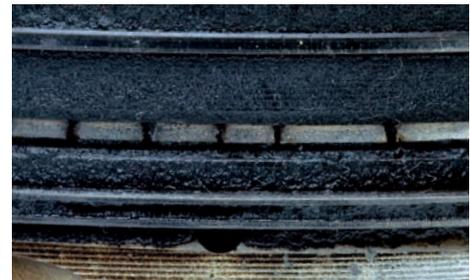
Abb. 4b  
Nahaufnahme eines Kolbenringbruchs

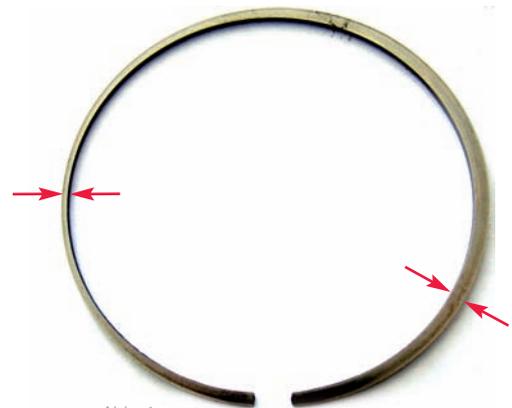
Abb. 1  
Kolbenring mit extremem Radialverschleiß

- Das Ansaugsystem ist auf Undichtheiten zu prüfen.
- Der Luftfilter muss überprüft und ggf. ausgetauscht werden.
- Vor der Montage müssen das Kurbelgehäuse sowie die Saugrohre von Schmutz befreit werden.
- Während der Montage ist auf Sauberkeit zu achten.

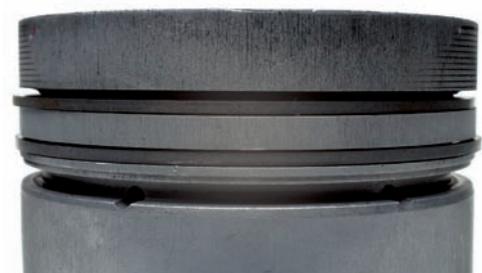
Abb. 2  
Starker Axialverschleiß besonders am 1. Kolbenring

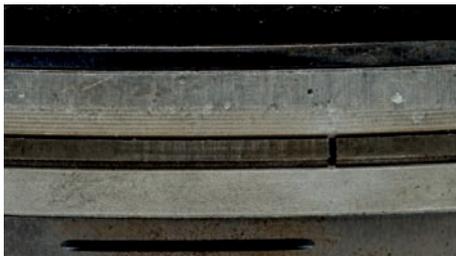
Abb. 1  
Starker Radialverschleiß bei relativ geringem Axialverschleiß

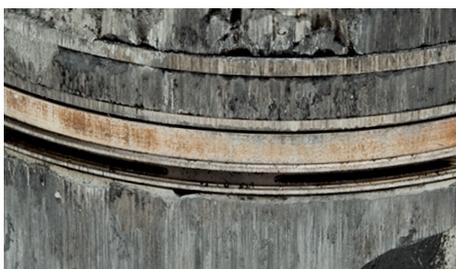
Abb. 2  
Riefen und brandige Stellen an Kolbenringen

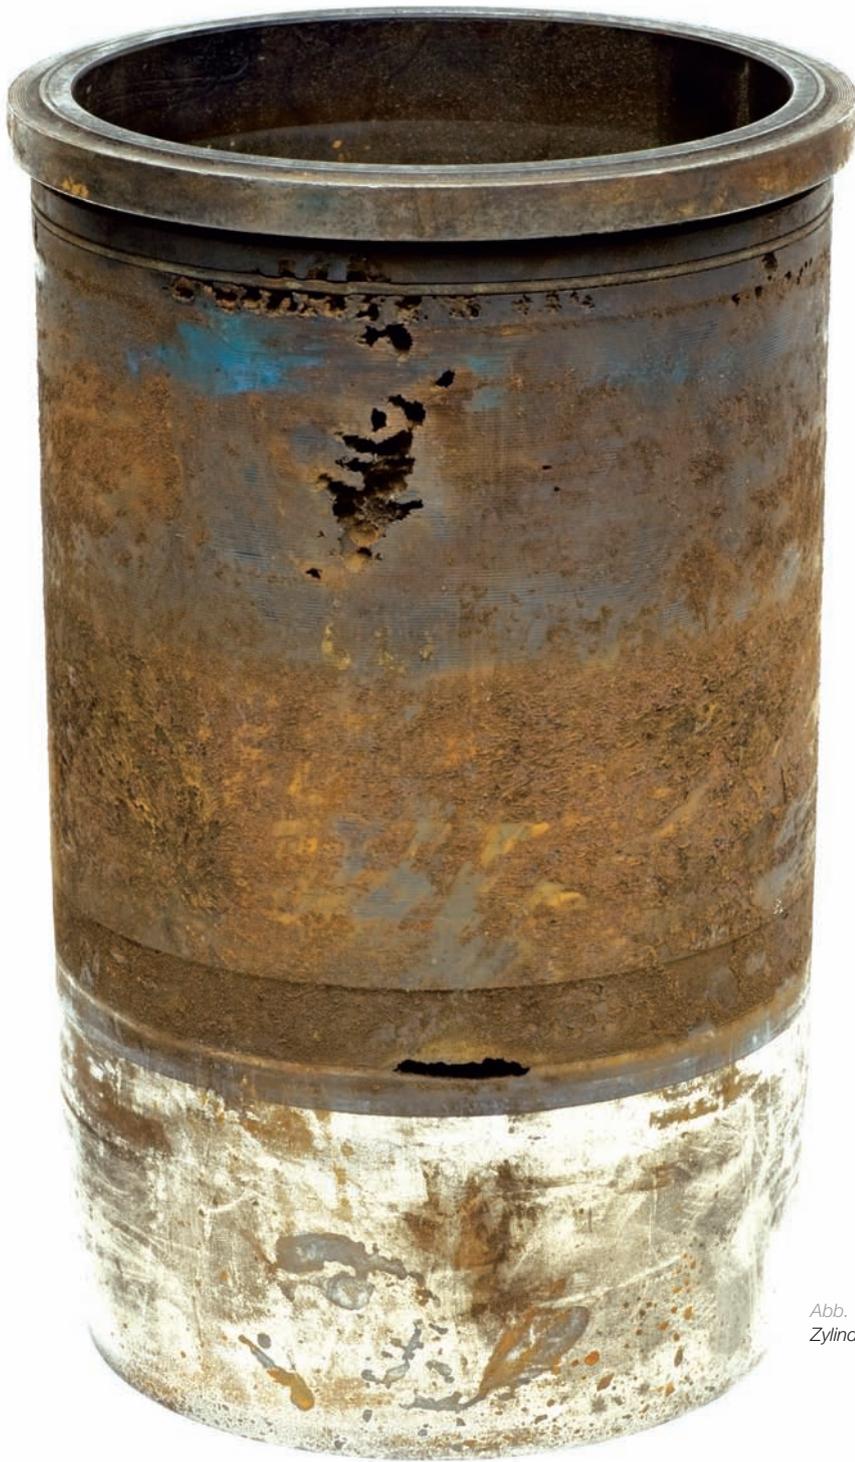
Abb. 1a  
Zylinderlaufbuchse mit Kavitationsschäden

- Das Kühlsystem (Kühlerdeckel, Schläuche, Schellen) ist unbedingt auf Dichtheit zu untersuchen.
- Es muss ausreichend Frostschutzmittel mit Korrosionsschutz eingefüllt werden.
- Die Funktion des Kühlsystems (Thermostat, Lüfter, Thermoschalter) ist zu überprüfen.

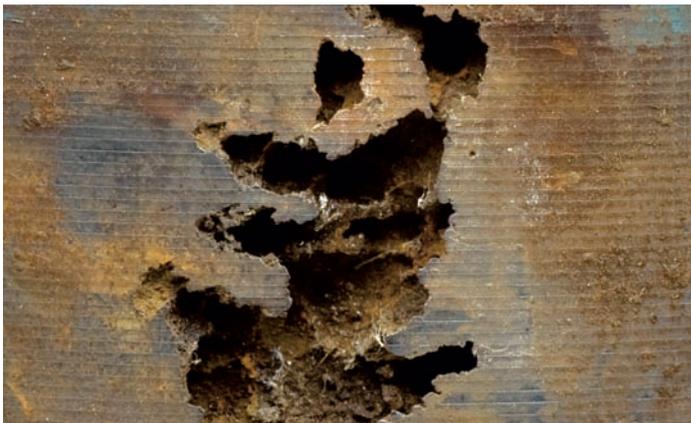
Abb. 1b  
Nahaufnahme der Zylinderlaufbuchse mit  
scharfen Kanten und nach innen größer  
werdenden Löchern

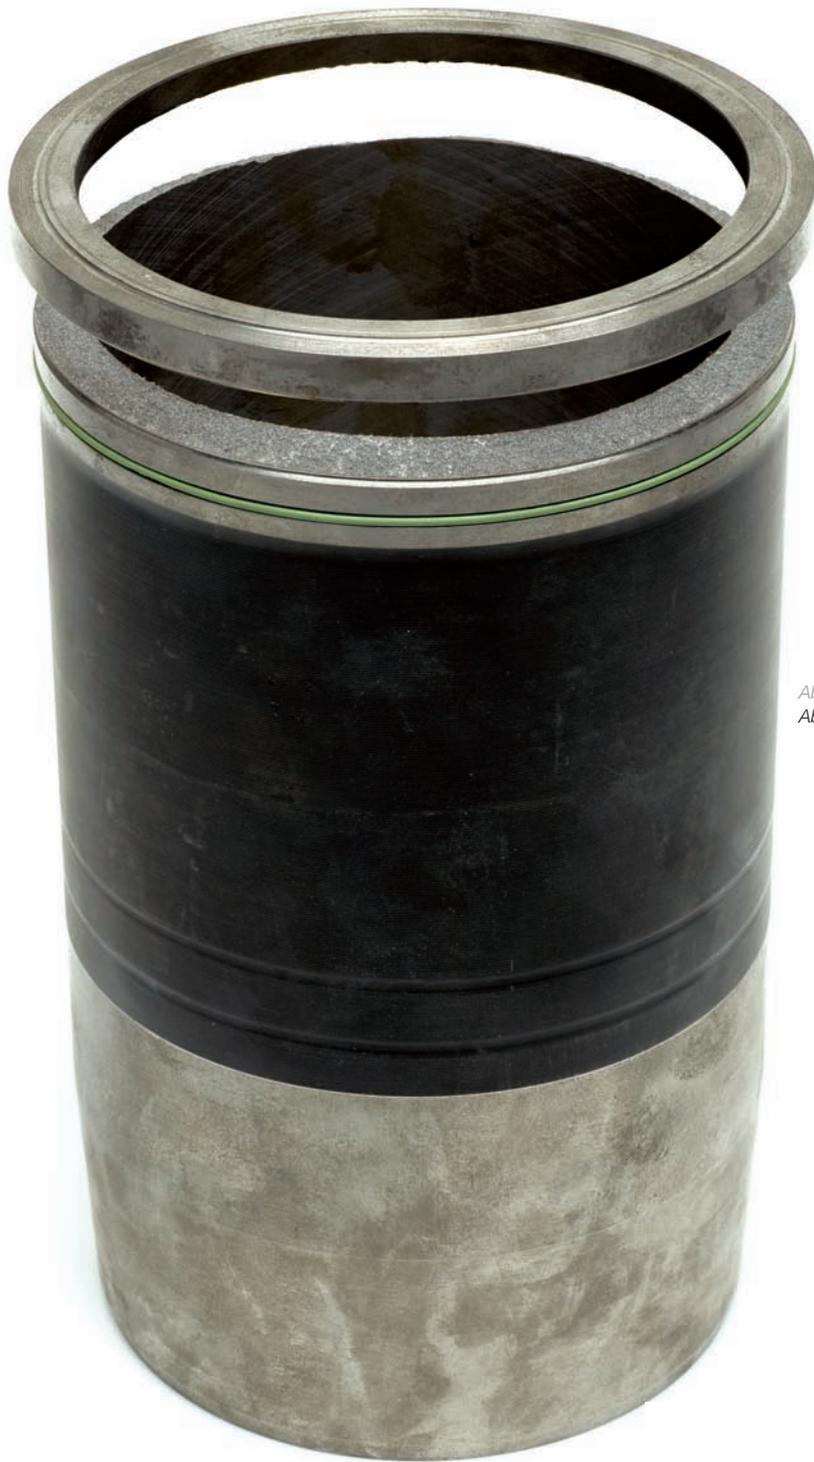
Abb. 1  
Abgebrochener Zylinderlaufbuchsenbund

- Es ist auf eine saubere Bearbeitung der Bundaufnahme im Motorblock zu achten.
- Der Zylinderlaufbuchsensitz muss hinsichtlich Ebenheit und Rechtwinkligkeit geprüft werden.
- Nach der Bundbearbeitung ist die Fase anzubringen.
- Es dürfen nur für den Motor vorgesehene Zylinderkopfdichtungen verwendet werden.

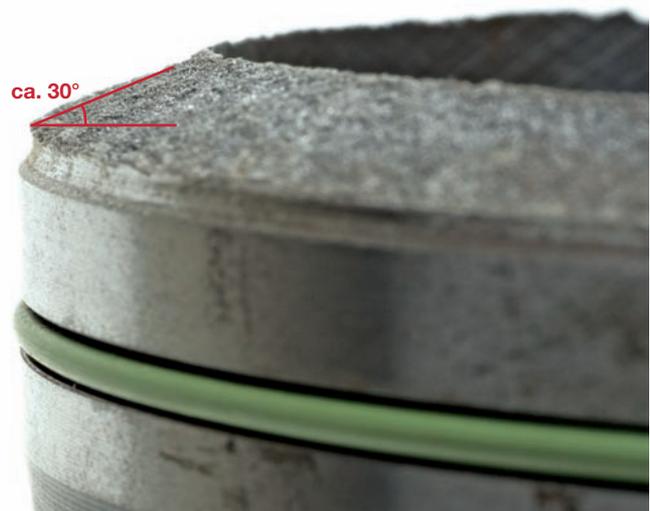
Abb. 2  
Bruch mit grober Struktur und einem  
Verlaufswinkel von ca. 30 Grad

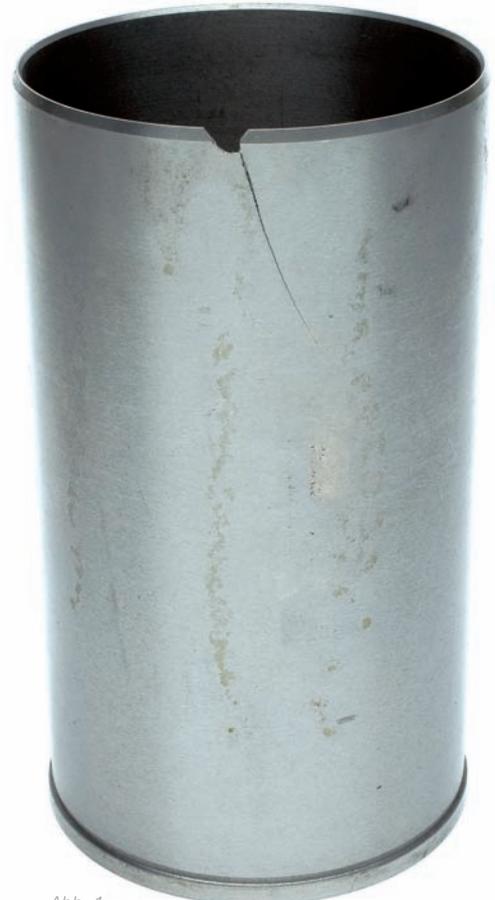
Abb. 1  
Unteres Ende der Zylinderlaufbuchse mit Längsriss

- Zylinderlaufbuchsen müssen vorsichtig und ausschließlich aufrecht transportiert werden.
- Vor dem Einbau der Zylinderlaufbuchse hat eine Klangprobe zu erfolgen. Zusätzlich ist jedoch noch eine optische Prüfung der Zylinderlaufbuchsenoberfläche durchzuführen.

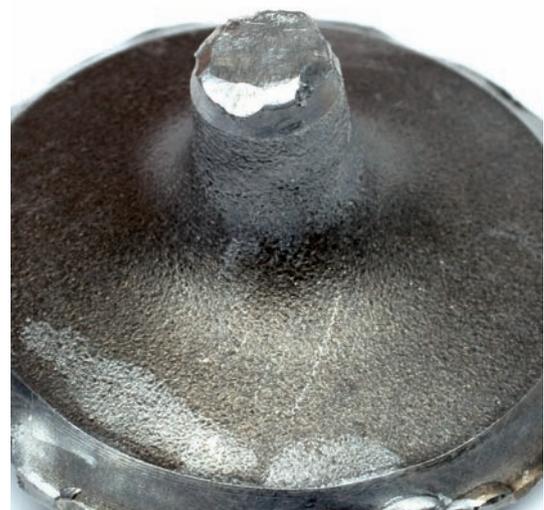
Abb. 3  
Schwingungsbruch mit Bruchfläche am Ventilschaft

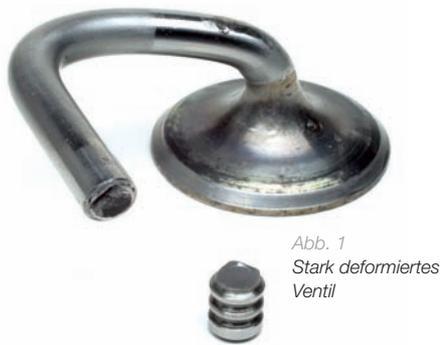
Abb. 1  
Stark deformiertes  
Ventil

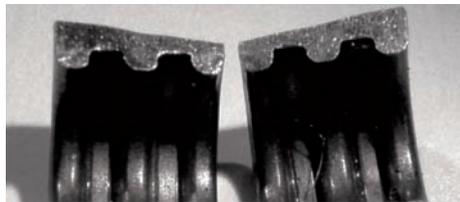
Abb. 3  
Deformationen der Ventilkeile an den Wülsten

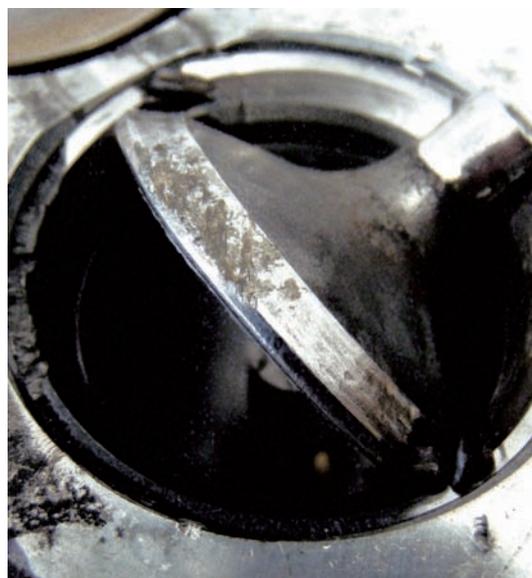
Abb. 1  
Im Bereich des Ventiltellers abgerissenes Ventil

- Die Steuerzeiten müssen bei der Montage genau eingestellt werden.
- Bei einer Zylinderkopfreparatur ist der Ventilrückstand genau zu prüfen.
- Der Betrieb bei Überdrehzahlen ist zu vermeiden.
- Bei der Wiederverwendung von Ventilen müssen diese unbedingt auf Maßhaltigkeit überprüft werden.
- Der Ventilsitz ist sorgfältig zu bearbeiten, sodass die Ventilführung und der Ventilsitz fluchten.

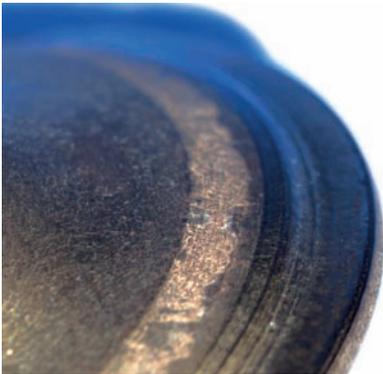
Abb. 1  
Starker Verschleiß an der Dichtfläche

- Die Ventilführung und der Ventilsitz müssen fluchtend sein.
- Das Ventilspiel ist entsprechend den Vorgaben einzustellen.
- Es dürfen nur vom Hersteller angegebene Teile (Federn, Nockenwellen etc.) verwendet werden.
- Die Ventile und Ventilsitzringe müssen für Gasbetrieb geeignet sein.

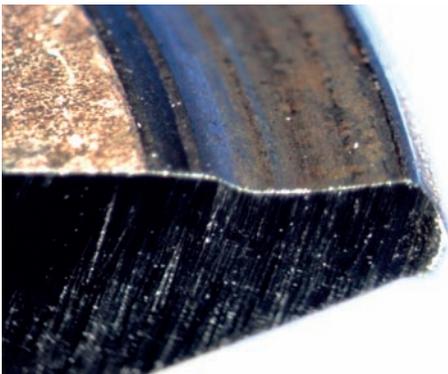
Abb. 2  
Detailansicht der Dichtfläche

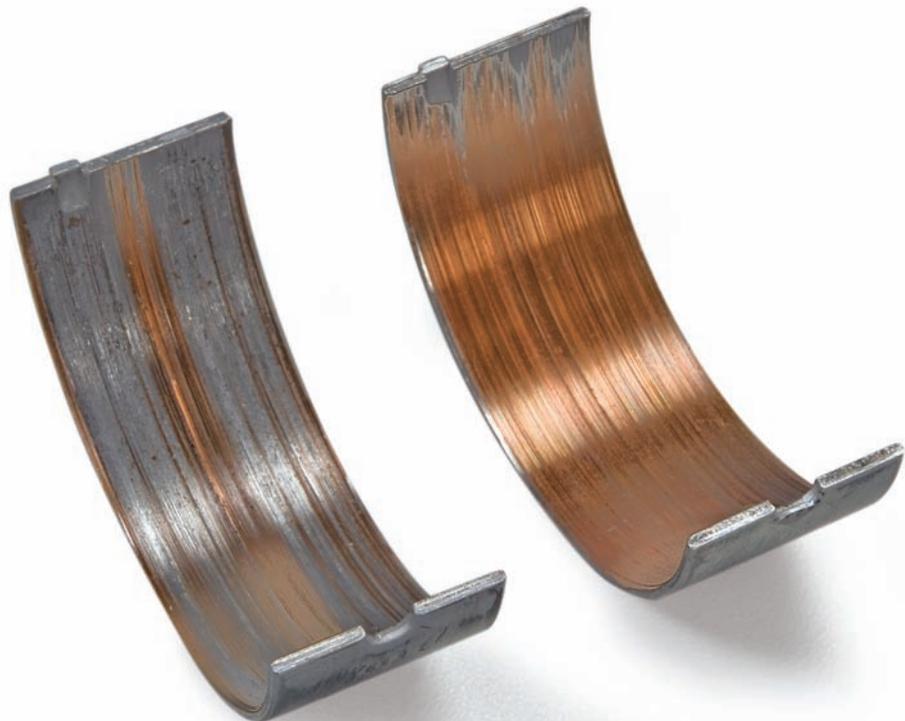
Abb. 1  
Starke Riefen in Umfangsrichtung

- Bei Reparaturen oder beim Zusammenbau des Motors muss unbedingt auf Sauberkeit geachtet werden.
- Es dürfen ausschließlich Qualitätsfilter verwendet werden.
- Der Ölnebelabscheider muss gereinigt und/oder erneuert werden.
- Die Wartung des Fahrzeugs hat regelmäßig und nach Herstellervorgaben zu erfolgen.

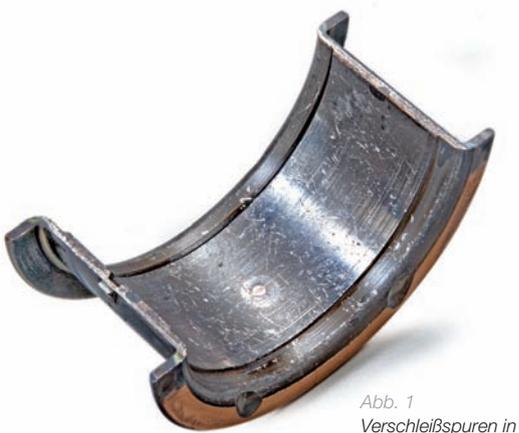
Abb. 1  
Verschleißspuren in der Gleitlagermitte

- Bei der Gleitlagermontage muss unbedingt auf Sauberkeit geachtet werden. Die Gleitlager sind vor dem Einbau mit einem Ledertuch zu reinigen.
- Nach dem Schleifen der Pleuellwellenzapfen müssen die Ölbohrungen immer sorgfältig entgratet werden.

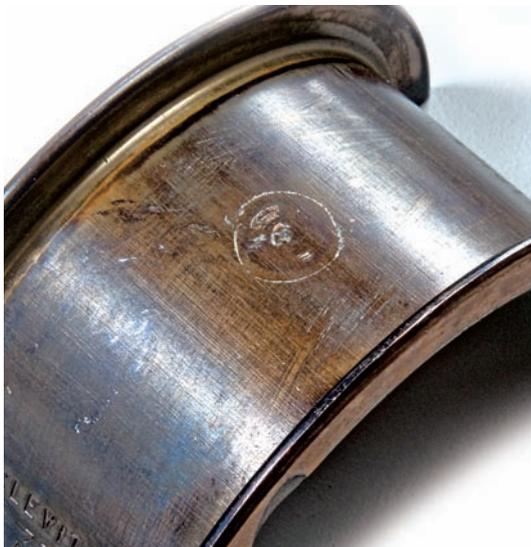
Abb. 2  
Fremdkörperabdruck an der Gleitlager-Außenseite

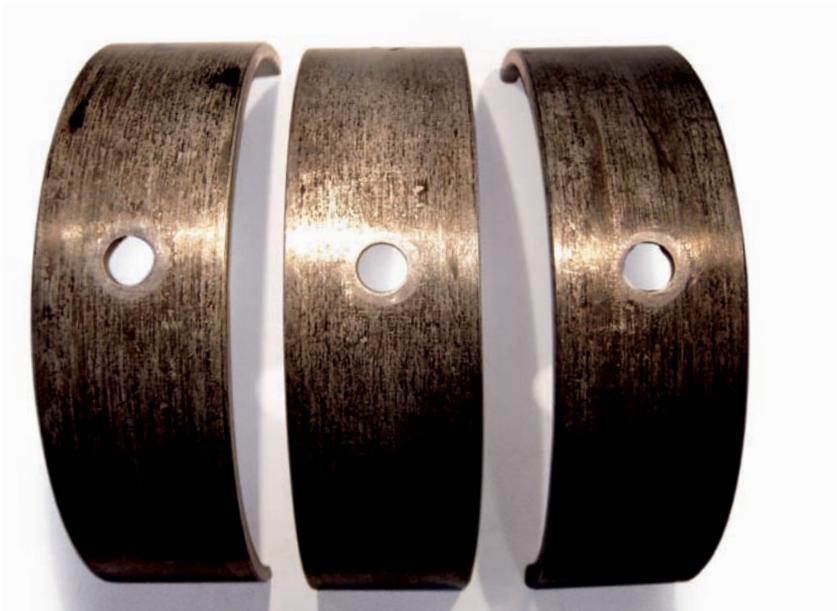
Abb. 1  
Polierte Stellen an der Außenseite der Gleitlager

- Bei der Montage der Gleitlager muss auf Sauberkeit geachtet werden. Die Gleitlager und die Trennfuge der Gleitlageraufnahme sind vor dem Einbau mit einem Ledertuch zu reinigen.
- Die Schrauben der Lagerdeckel müssen nach Herstellerangaben geprüft und ggf. erneuert werden.
- Die Schrauben der Lagerdeckel müssen nach Herstellerangaben (Anzugsmoment, Drehwinkel) angezogen werden.

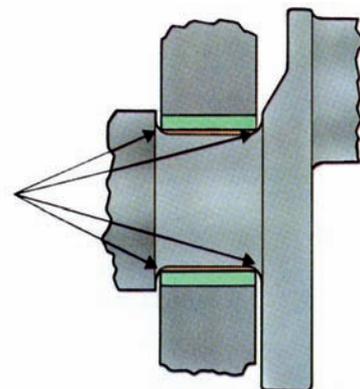
Abb. 2  
Zu großer Radius an den Lagerzapfen

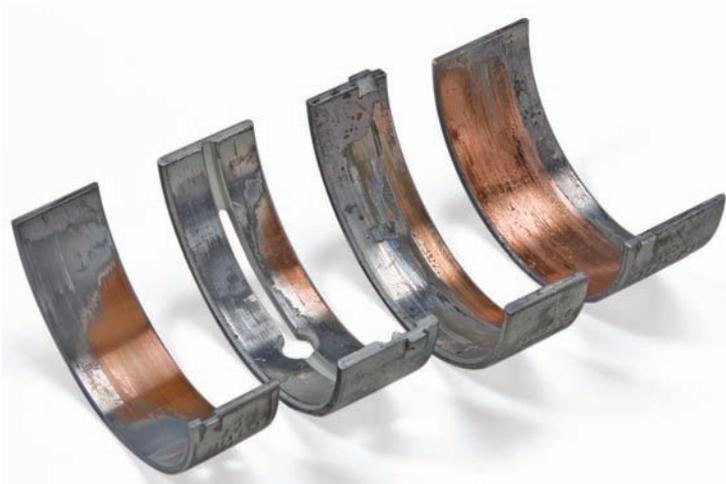
Abb. 1  
Ungleichmäßiger Verschleiß an den Pleuellagern

- Es ist auf eine ausreichende Kühlung des Motors (Kühlwasser, Öl, Kühlöldrüsen, Thermostat, Lüfter) zu achten.
- Alle Schrauben müssen nach Herstellerangaben angezogen werden. Dabei ist auch die vorgeschriebene Reihenfolge einzuhalten.
- Die Pleuellwelle muss vor dem Einbau exakt gerichtet sein oder ersetzt werden.

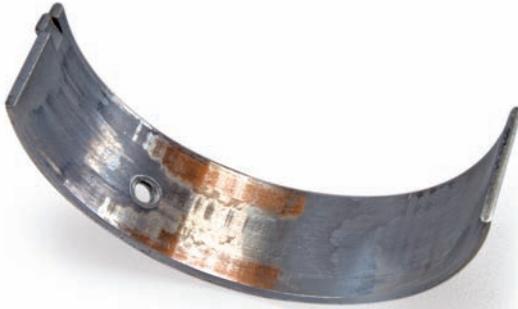
Abb. 1  
Ungleichmäßiger Verschleiß an den Lagerschalen, Laufschrift zum Teil abgetragen

- Die Pleuelstangen müssen vor dem Einbau immer auf Winkligkeit überprüft und ggf. ausgewinkelt werden.
- Die Gleitlagerzapfen sind zylindrisch zu schleifen.

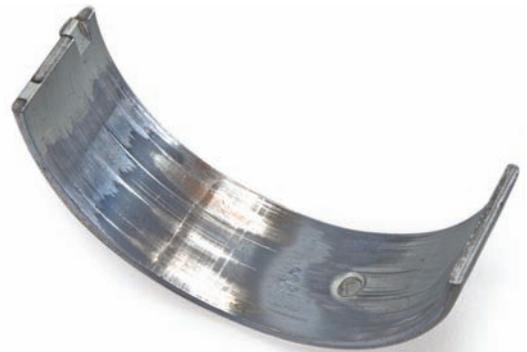
Abb. 2  
Ungleichmäßiger Verschleiß an den Lagerschalen

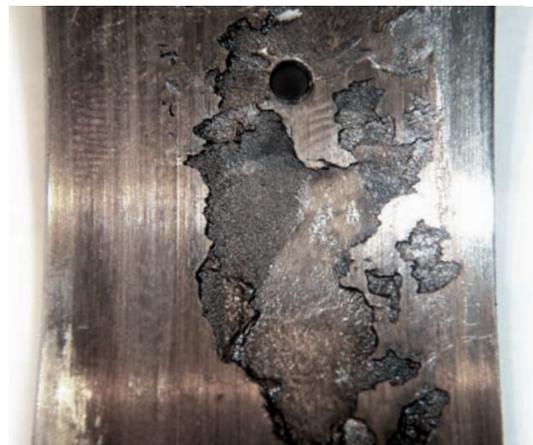
Abb. 1b  
Nahaufnahme der beschädigten Lauffläche

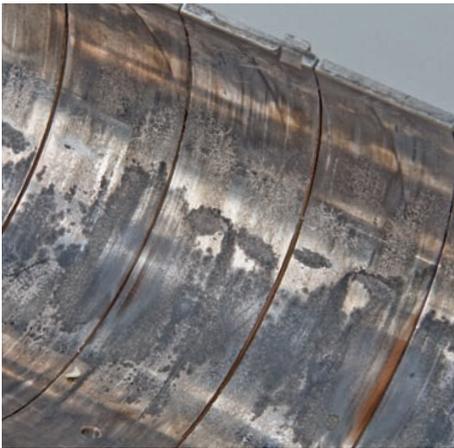
Abb. 1a  
Durch chemisch aggressive Substanzen im Öl verätzte Lagerlaufschrift

- Der Ölwechsel muss stets gemäß den Herstellerangaben durchgeführt werden.
- Das Kühlsystem ist regelmäßig auf Undichtheiten oder Wasserverlust zu überprüfen.

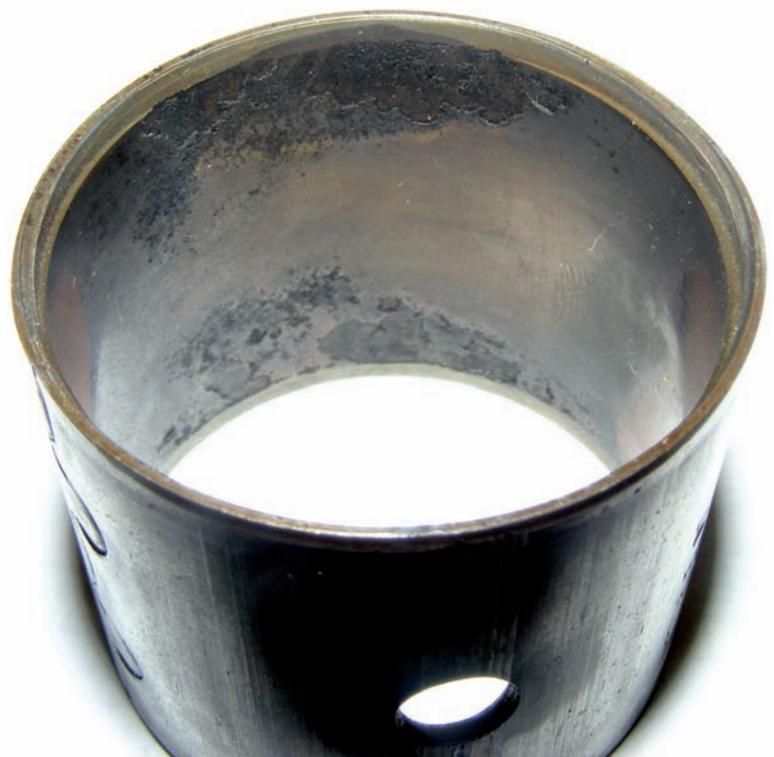
Abb. 2  
Beschädigte Pleuelbuchse

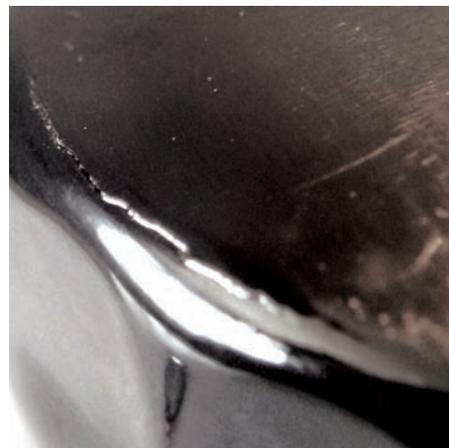
Abb. 1  
Riss im Filtergehäuse aufgrund einer Überlastung durch Druckschwankungen

- Bei Aluminiumgehäusen kann es beim Entfernen oder Beschädigen der Schutzfolie auf dem Filter zur Kontaktkorrosion zwischen dem Aluminium und der Halteschelle des Filters kommen (Abb. 6), wodurch der Filter undicht wird.
- Eine Korrosion oder eine Leckage am Leitungsanschluss kann durch folgende Montagefehler entstehen:
  - Der O-Ring ist porös, nicht ausgetauscht worden oder bei der Montage verrutscht.
  - Die Schläuche sind nicht ausreichend über die Stutzen geschoben.
  - Die Schlauchschellen sind nicht fest genug angezogen.

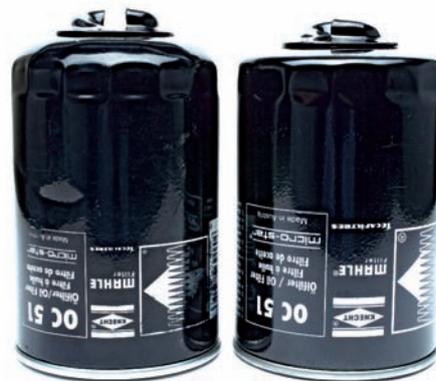
Abb. 2  
Im Vergleich: aufgeblähter Filter (links) und neuer Filter (rechts)

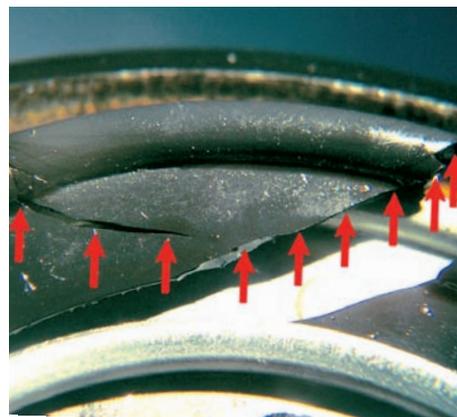
Abb. 3  
Bei der Montage beschädigte Dichtung

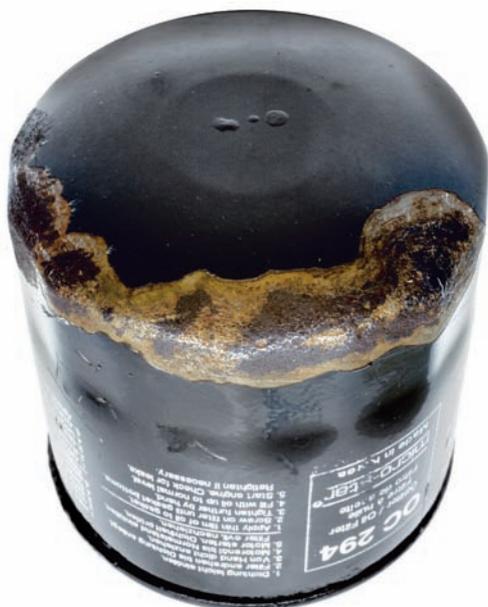
Abb. 4  
Beschädigte Beschichtung – die Folge: Korrosion

- Die Wechselintervalle sind unbedingt zu beachten.
- Es dürfen nur für das Fahrzeug vorgesehene Filter verwendet werden.
- Zum Anziehen des Filters darf kein Löseschlüssel verwendet werden.
- Es müssen grundsätzlich neue Dichtungen (O-Ringe, Kupfer-Aluminiumscheiben) verwendet werden.
- Bei begründetem Verdacht ist der Austausch des Druckbegrenzventils der Ölpumpe zu empfehlen.
- Die Montagehinweise müssen befolgt werden.
