**MAHLE**

# MOTORENTEILE UND FILTER: SCHADENSBILDER, URSACHEN UND VERMEIDUNG

Technische Information

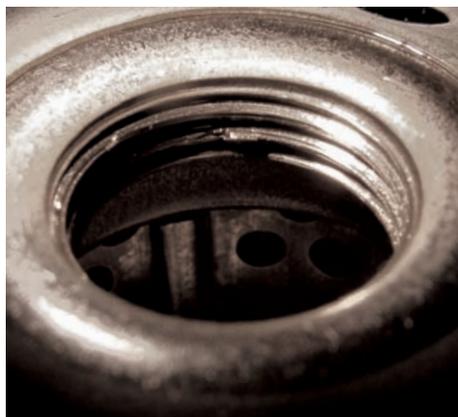
Abb. 5  
Beschädigte Gewindegänge aufgrund eines schräg angeschraubten Filters

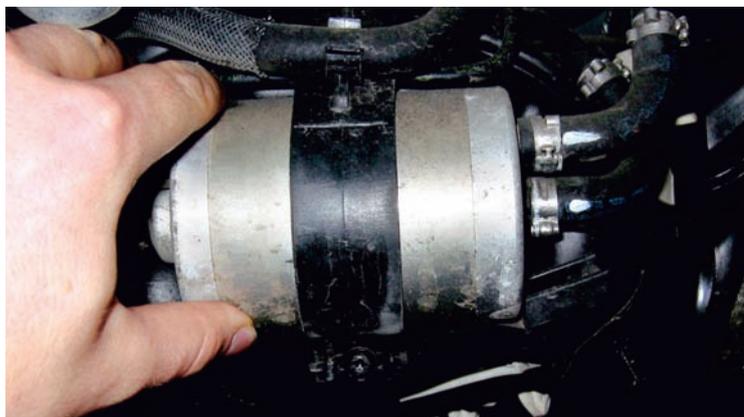
Abb. 6  
Kontaktkorrosion aufgrund beschädigter Isolierung
