**MAHLE**

# MOTORENTEILE UND FILTER: SCHADENSBILDER, URSACHEN UND VERMEIDUNG

Technische Information

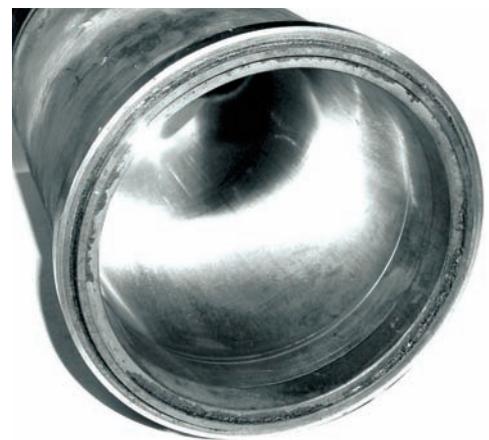
- Der Kolbenschaft weist ein mattes, breites Tragbild auf der Druck- und Gegendruckseite auf (Abb. 1).
- Das Bearbeitungsprofil am Kolbenschaft (Abb. 2) und am Laufpartner (Zylinderwand oder Zylinderlaufbuchse) ist abgetragen (Abb. 3).
- Kolbenschaft, Kolbenringe, Zylinderwand und/oder Zylinderlaufbuchse weisen schmale Riefen in Laufrichtung auf.
- Kolbenringe und Nutflanken haben Höhenverschleiß (Abb. 4).
- An den Kolbenringen ist ein großes Stoßspiel. Die Ringkanten sind messerscharf.
- Die Laufstege des Ölabbstreifings sind abgetragen (Abb. 5).
- Der Kolbenbolzen hat Riefen mit wellenförmigem Profil in Längsrichtung (Abb. 6).
- Auch an anderen Bauteilen, zum Beispiel an einem Ventilschaft, kann man Schmutzverschleiß finden (Abb. 7).

Abb. 3  
Verschlissene Zylinderlaufbuchse

- Das Ansaugsystem ist auf Undichtheiten zu prüfen.
- Der Luftfilter muss überprüft und ggf. ausgetauscht werden.
- Vor der Montage müssen das Kurbelgehäuse sowie die Saugrohre von Schmutz befreit werden.
- Während der Montage ist auf Sauberkeit zu achten.

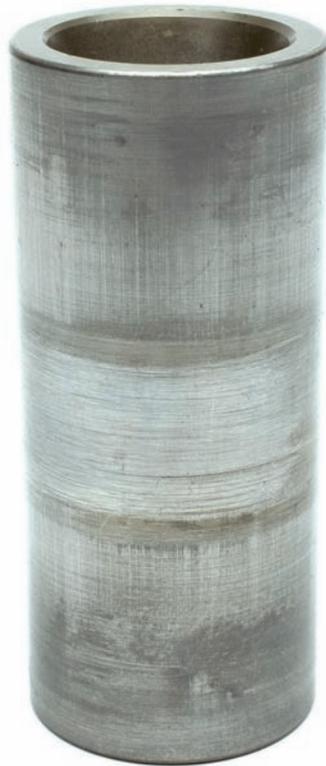
Abb. 6  
Verschlissener Kolbenbolzen

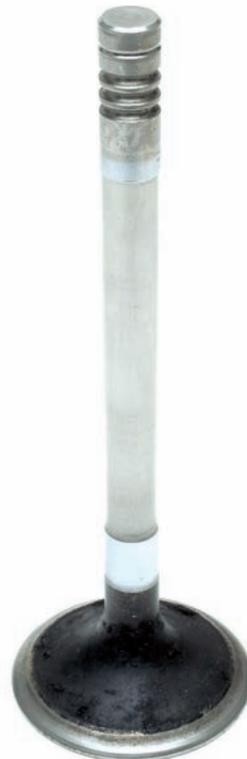
Abb. 7  
Stark verschlissener Ventilschaft

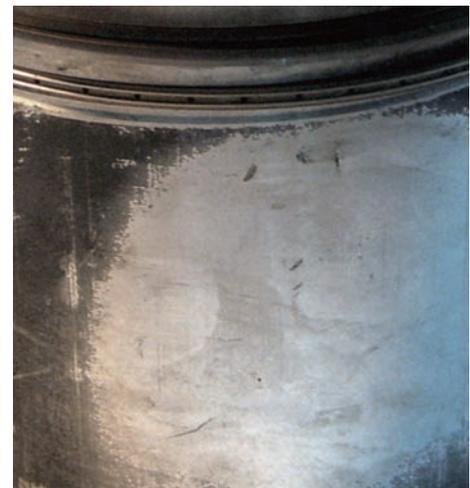
- Das Tragbild ist breit, glänzt und weist tiefe Riefen am gesamten Kolbenschaft auf (Abb. 1).
- Auf den Kolbenringen befinden sich Riefen, eventuell zusätzlich auf der Ringoberfläche brandige Stellen (Abb. 2).
- Die Honung in der Zylinderlaufbuchse oder Zylinderlauffläche ist stark verschlissen (Abb. 3).
- Am Kolbenbolzen sind starke Verschleißspuren zu sehen. In der Nebenbohrung ist eine Pitting-Bildung erkennbar (Abb. 4a+b).

Ein zu hoher Kraftstoffanteil im Öl verdünnt den Ölfilm, was wiederum dessen Tragfähigkeit drastisch verringert und so den Verschleiß der Motorenteile erhöht. Ein solcher Schaden kann folgende Ursachen haben:

Abb. 1  
Breites Tragbild und Riefen  
durch Kraftstoffverdünnung

- Die Einspritzanlage muss korrekt eingestellt werden (Kaltstartanreicherung etc.).
- Die Einspritzdüsen sind zu untersuchen.
- Die Einbaumaße müssen eingehalten werden.
- Das Kraftstofffilter-Wechselintervall muss beachtet und bei extremen Verhältnissen entsprechend verkürzt werden.
- Die Zündkerzen sind zu überprüfen und ggf. auszutauschen.

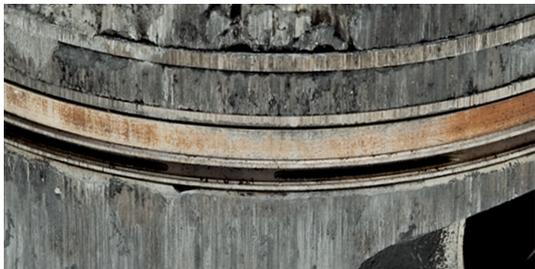
Abb. 2  
Riefen und brandige Stellen an Kolbenringen

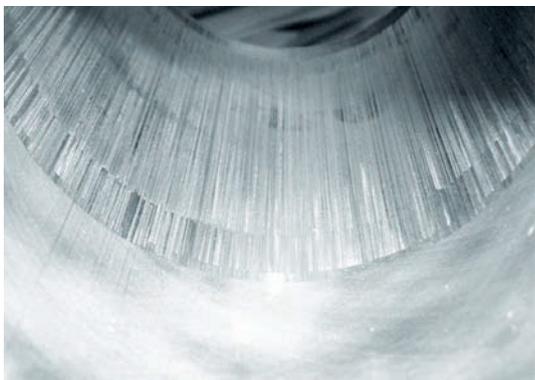
Abb. 3  
Riefen und Fresser in der Zylinderlaufbahn

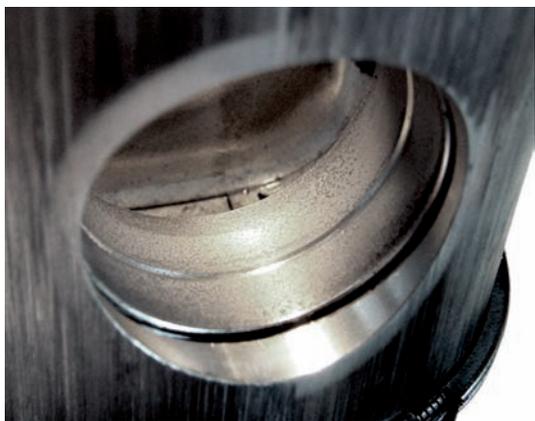
Abb. 4a  
Pittings in der Nabenbohrung durch verdünntes Motoröl

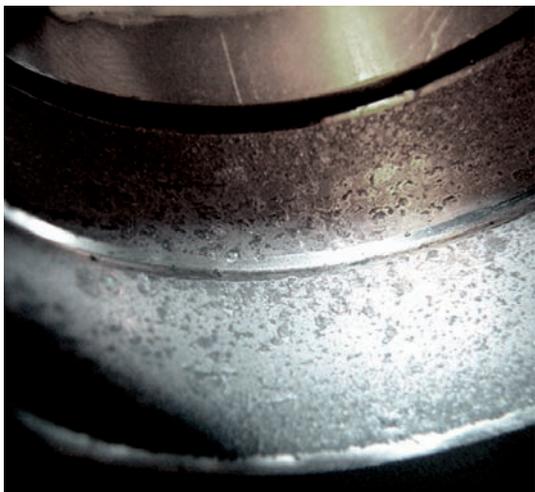
Abb. 4b  
In der Vergrößerung noch deutlicher sichtbar: die Pittings

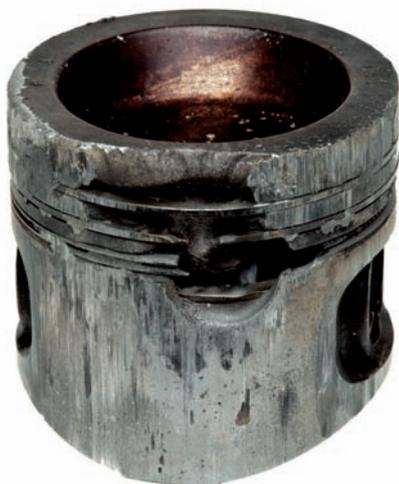
Abb. 2  
Abgeschmolzener Feuersteg am Ottokolben

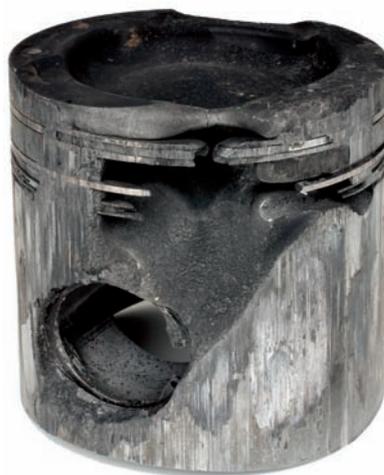
Abb. 3  
Durchgebrannter Dieselkolben

- Einspritzmenge und -zeitpunkt müssen nach Herstellerangaben eingestellt werden.
- Die Einspritzdüsen sind auf Dichtheit, Abspritzdruck und Strahlbild zu prüfen.
- Bei der Montage der Kühllöhdüsen ist die richtige Ausrichtung zu beachten.
- Bei Betrieb des Motors mit Biokraftstoffen müssen die Ölwechselintervalle drastisch verkürzt werden.
- Die Ölkanäle in Motorblock, Kurbelwelle und Zylinderkopf sind sorgfältig zu reinigen.
- Das Druckregelventil muss auf korrekte Funktion überprüft werden.

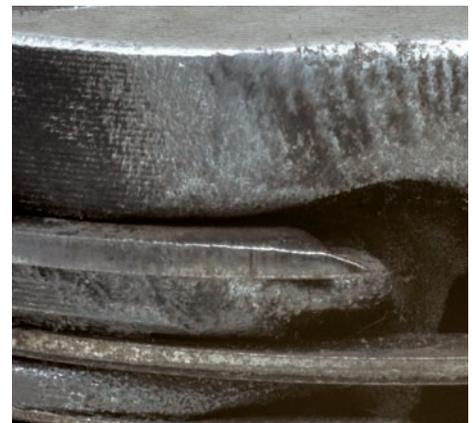
- Die Oberfläche ist aufgeraut und am Kolbenbodenrand befinden sich leichte Erosionsspuren (*Abb. 1*).
- Der Kolbenringsteg ist gebrochen (*Abb. 2a+b*).
- Am Kolbenkopf sind Abschmelzungen zu sehen (*Abb. 3*) – bis hin zum komplett abgeschmolzenen Kolbenboden inkl. Kolbenringstegbruch (*Abb. 4*).
- Der Kolben weist ein Loch auf.

Abb. 1  
Erosionsspuren am Ottokolben

- Es darf ausschließlich Kraftstoff in der vorgeschriebenen Oktanzahl getankt werden.
- Einspritzanlage, Vergaser und Zündung müssen korrekt eingestellt werden.
- Es dürfen ausschließlich Zündkerzen nach Herstellerangaben verwendet werden.
- Das Ansaugsystem ist auf Dichtheit zu untersuchen.
- Bei nachbearbeitetem Zylinderkopf muss eine dickere Dichtung eingebaut werden und bei Übermaßkolben ist auf die geringere Kompressionshöhe zu achten.
- Bei aufgeladenem Motor muss auf korrekten Ladedruck geachtet werden.

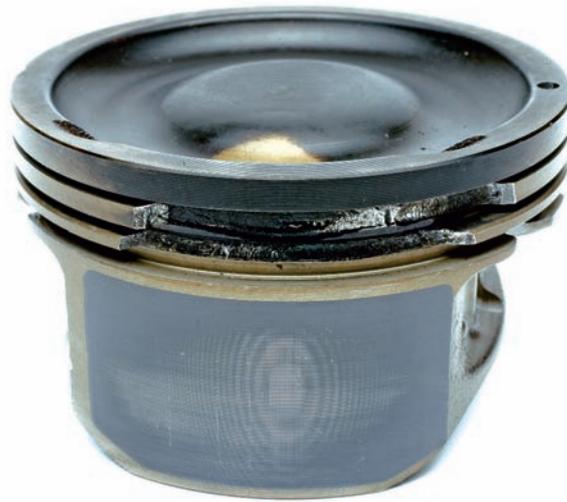
Abb. 2a  
Gebrochene Kolbenringstege

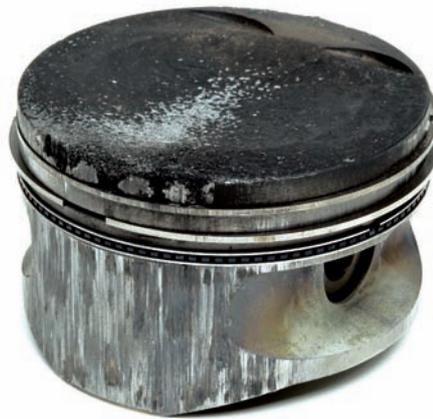
Abb. 3  
Starke Erosionsspuren und  
Abschmelzungen am Kolbenkopf

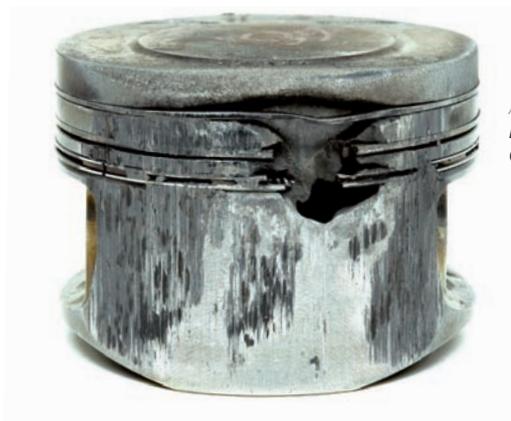
Abb. 4  
Durchgeschmolzene Ringzone am  
Ottokolben

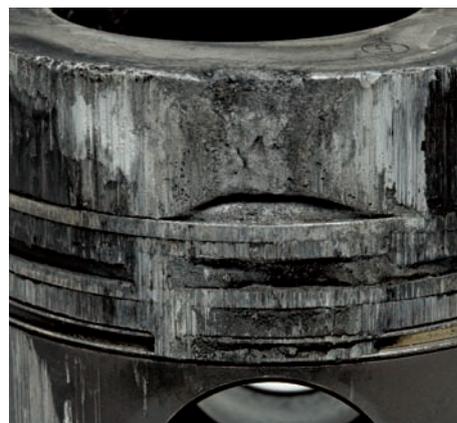
Dieser Schaden beruht auf einer thermischen Überlastung des Kolbens. Hierfür kommen zwei Ursachen infrage, die sich auch im Schadensbild unterscheiden:

Abb. 1  
Abschmelzungen am Feuersteg eines Dieselkolbens

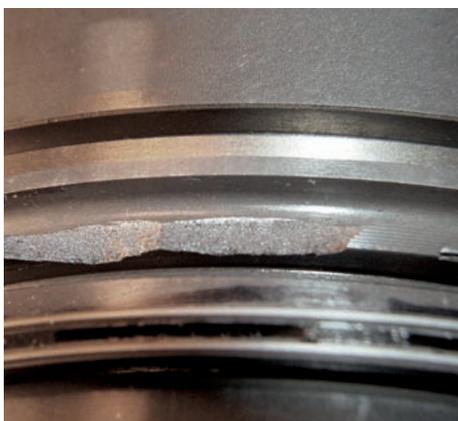
Abb. 2  
Gebrochene Kolbenringstege durch Montagefehler

- Es darf ausschließlich Kraftstoff in der vorgeschriebenen Oktanzahl verwendet werden.
- Einspritzanlage, Vergaser und Zündung müssen korrekt eingestellt werden.
- Es dürfen ausschließlich Zündkerzen nach Herstellerangaben verwendet werden.
- Das Ansaugsystem ist auf Dichtheit zu untersuchen.
- Bei nachbearbeitetem Zylinderkopf muss eine dickere Dichtung eingebaut werden und bei Übermaßkolben ist auf die geringere Kompressionshöhe zu achten.
- Bei aufgeladenem Motor muss auf korrekten Ladedruck geachtet werden.
- Bei der Überholung eines Motors muss auf einwandfreie Dichtungen geachtet und relevante Dichtungen müssen ausgetauscht werden.
- Die Einspritzdüsen sind zu überprüfen und im Zweifelsfall zu erneuern.

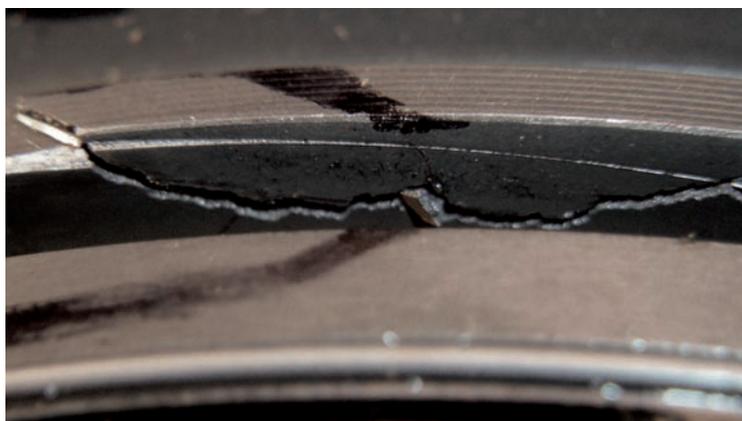
Abb. 3  
Montagefehler mit Abdruck des Kolbenrings

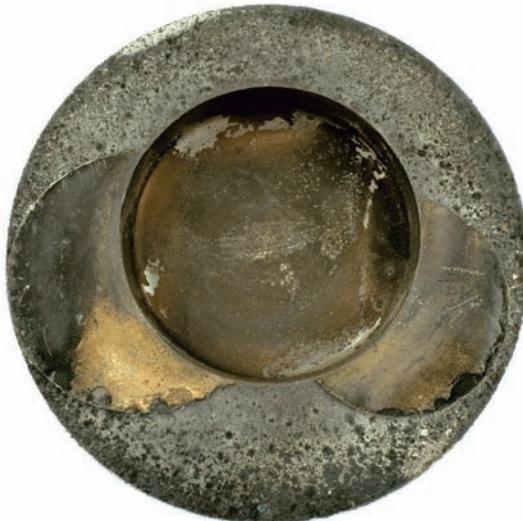
Abb. 2  
Gegen Zylinderkopf gelaufener Kolben

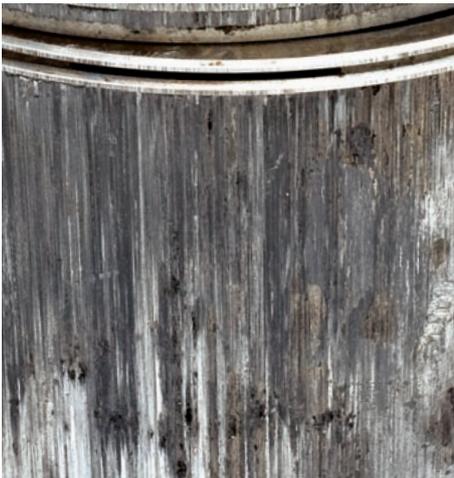
Abb. 1  
Einseitiger Fresser auf der Druckseite am Kolbenschaff

- Die Ölversorgung muss sichergestellt werden – und die Ölbohrungen im Pleuel müssen auf Durchlässigkeit überprüft werden.
- Es dürfen nur vom Motorenhersteller freigegebene Öle verwendet werden.
- Der Motor ist sofort nach dem Zusammenbau bei mittleren Drehzahlen und mittlerer Last zu betreiben.
- Eine regelmäßige Kontrolle des Ölstands ist unbedingt erforderlich; ggf. muss Öl nachgefüllt werden.
- Der Öldruck muss kontrolliert werden. Zu niedriger Öldruck kann von einer verschlissenen Ölpumpe, einer Verschmutzung des Filters, einem defekten Überdruckventil in der Ölpumpe oder einer Ölverdünnung her rühren.
- Das Kühlsystem ist zu überprüfen.

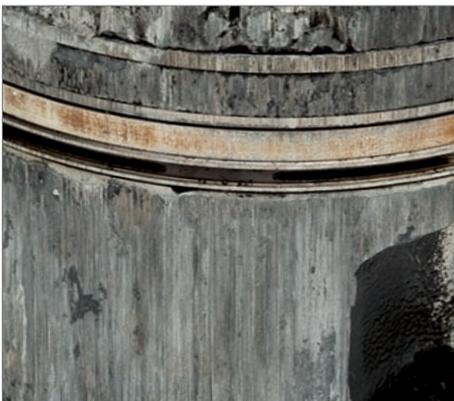
Abb. 2  
Kolbenringe mit brandigen Stellen

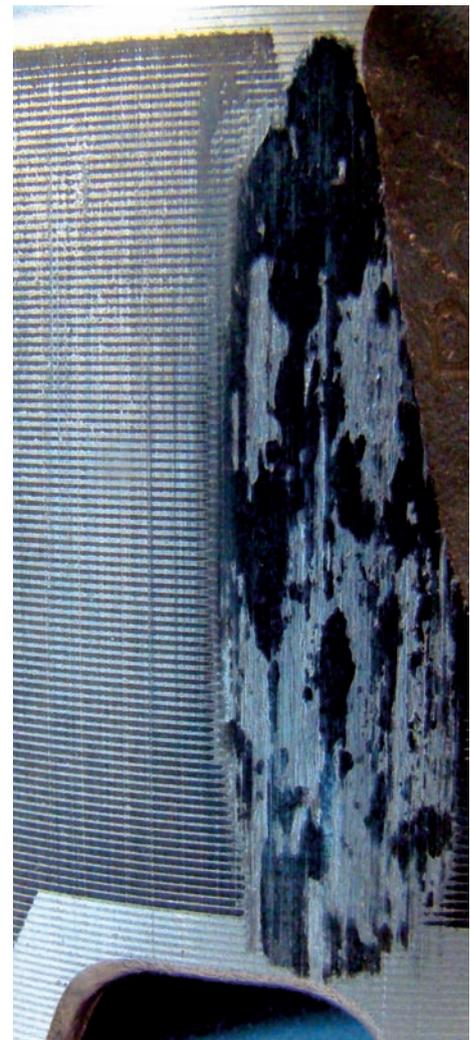
Abb. 1  
Fressspuren in Diagonalrichtung neben der Nabenbohrung

- Direkt vor dem Zusammenbau des Motors müssen Pleuel, Kolbenbolzen und Kolbenbolzenauge ausreichend eingölt und auf unbehinderte Beweglichkeit geprüft werden.
- Das Öl ist unter Druck in den zusammengebauten Motor zu pumpen, um sicherzustellen, dass durch den Ölfilter und alle Ölbohrungen bereits Öl befördert worden ist.
- Nach dem Zusammenbau muss der Motor sofort bei mittleren Drehzahlen und mittlerer Last betrieben werden.

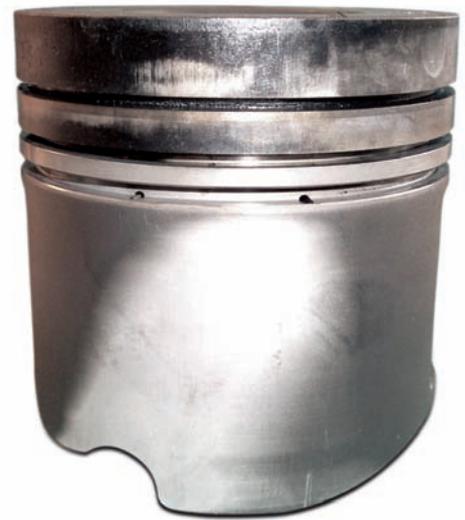
Abb. 1  
Unsymmetrisches Tragbild (Schieflauf) am Kolbenschaft

- Hauptlagergasse, Kurbelwelle und Pleuelstange müssen fluchtend (konzentrisch) bearbeitet und eingebaut werden.
- Es ist darauf zu achten, dass die Pleuelstange ausgewinkelt wird.
- Die Zylinderkopfschrauben sind nach Herstellerangaben anzuziehen.
- Bei der Motormontage muss auf absolute Sauberkeit geachtet werden, z. B. sind Dichtungsreste sorgfältig zu entfernen.

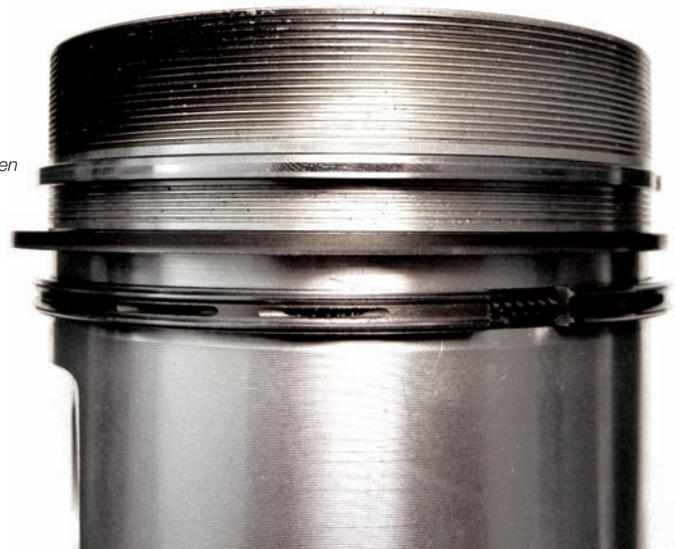
Abb. 2  
Feuersteg mit ungleichmäßigen Ablagerungen

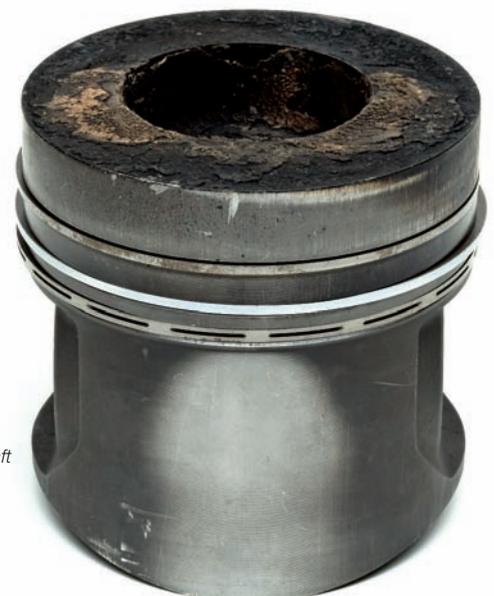
Abb. 1  
Schmutzverschleiß am Kolbenschaft

- Das Ansaugsystem ist auf Undichtheiten zu prüfen.
- Der Luftfilter muss überprüft und ggf. ausgetauscht werden.
- Vor der Montage müssen das Kurbelgehäuse sowie die Saugrohre von Schmutz befreit werden.
- Während der Montage ist auf Sauberkeit zu achten.

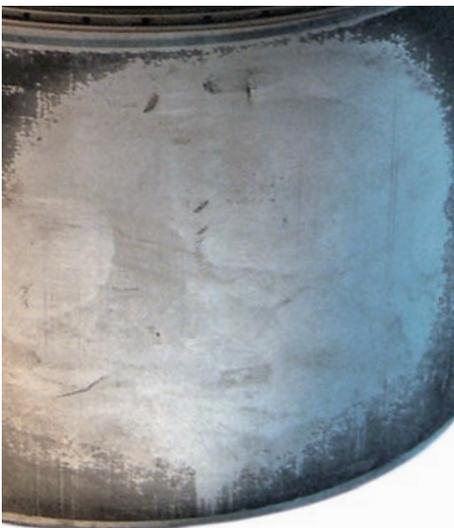
Abb. 1  
Breites, glänzendes  
Tragbild und Riefen

- Die Einspritzanlage muss korrekt eingestellt werden (Kaltstartanreicherung etc.).
- Die Einspritzdüsen sind zu überprüfen.
- Die Einbaumaße müssen eingehalten werden.
- Das Kraftstofffilter-Wechselintervall muss beachtet und bei extremen Verhältnissen entsprechend verkürzt werden.
- Die Zündkerzen sind zu überprüfen und ggf. auszutauschen.

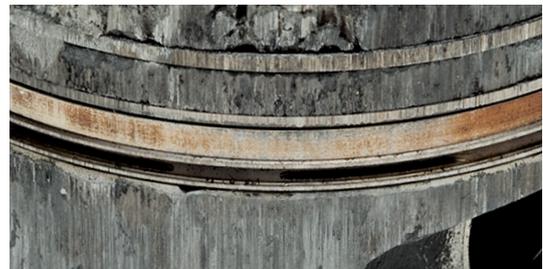
Abb. 2  
Riefen und brandige Stellen an Kolbenringen

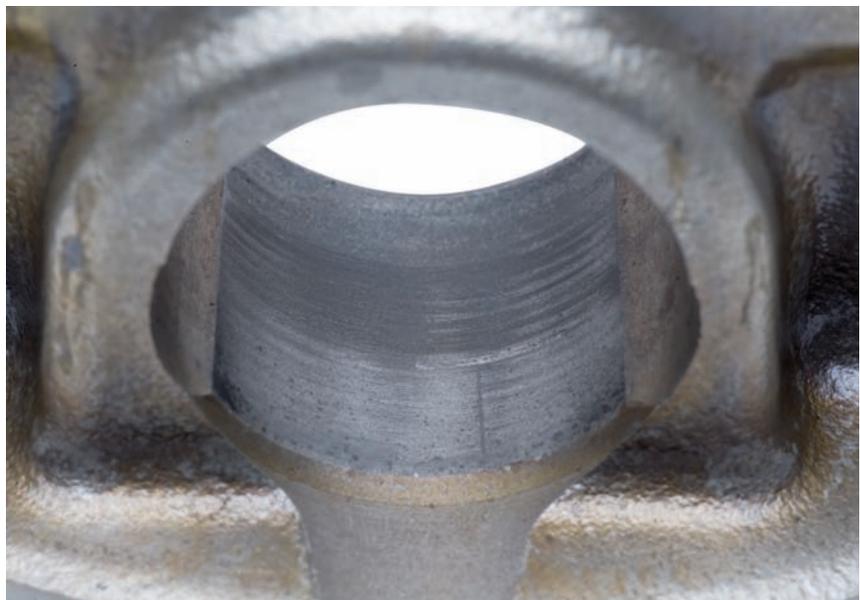
Abb. 1  
Fresser in der Nabenbohrung

- Bei der Montage ist auf ausreichendes Spiel zwischen Kolbenbolzen und Pleuelbuchse zu achten.
- Der Kolbenbolzen muss vor der Montage des Motors ausreichend eingeölt werden.
- Die Einbaurichtung der Gleitlager (Ölbohrung, Ölrillen) ist einzuhalten.
- Es darf nur vom Motorenhersteller freigegebenes Motoröl verwendet werden.

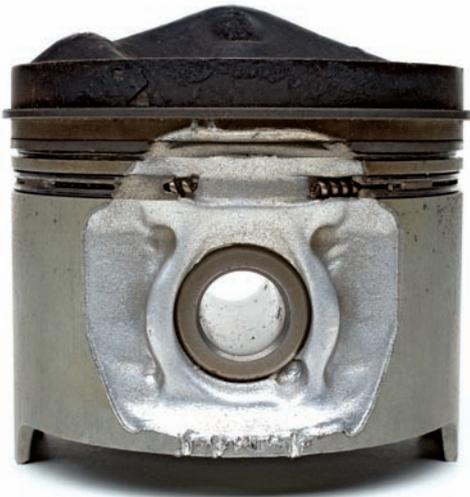
Abb. 1a  
Ausgekolkte Kolbenwand, verursacht durch eine lose Kolbenbolzensicherung oder Fremdkörper im Kolbenbolzen

- Beim Einbau der Sicherungsringe muss darauf geachtet werden, dass sich der Stoß der Sicherungsringe auf „6 Uhr“ oder „12 Uhr“ befindet.
- Grundsätzlich müssen neue, nicht verformte Sicherungsringe verwendet werden.
- Der Kolbenbolzen darf nicht mit Gewalt, z. B. mit Hammerschlägen, montiert werden.
- Vor Montage der Pleuelstange sind die Bohrungen auf Parallelität zu prüfen.

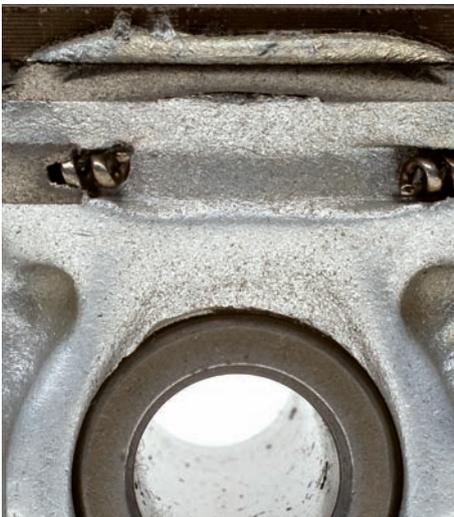
Abb. 1b  
Nahaufnahme der Oberflächen von weicherem Kolbenmaterial und härterem Kolbenringwerkstoff, in gleichem Maße abgetragen

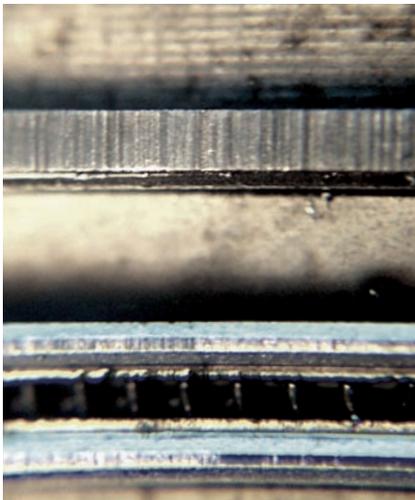
Abb. 1  
Kolbenringe mit Riefen und brandigen Stellen

In der Einlaufphase des Motors sind hohe Drehzahlen oder hohe Belastungen bei niedrigen Drehzahlen zu vermeiden.

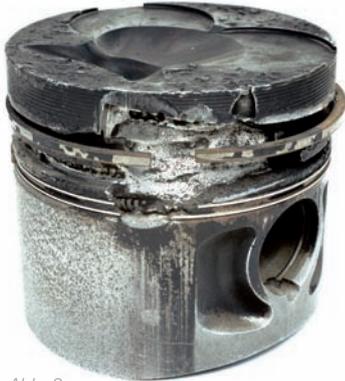
Abb. 2  
Kolbenringzone mit blanker Oberfläche

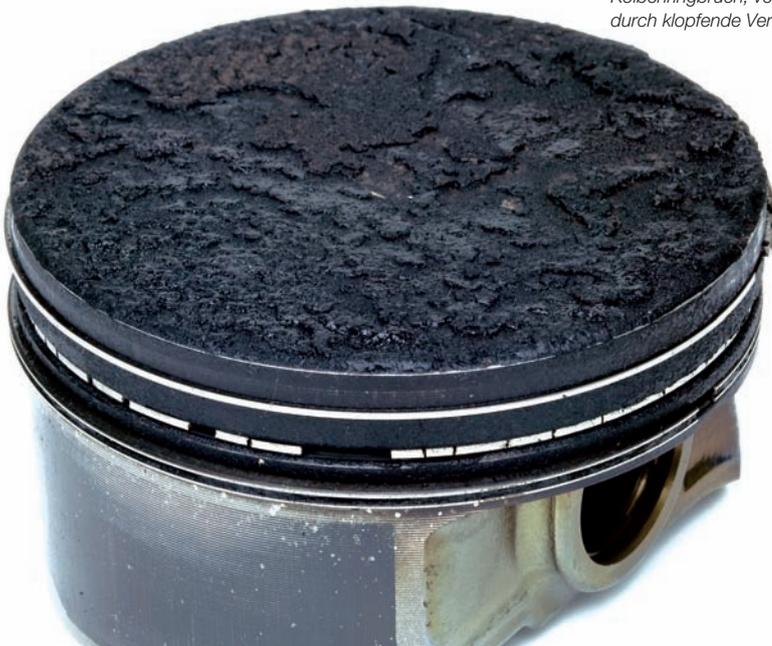
Abb. 4b  
Nahaufnahme eines Kolbenringbruchs

- Bei der Montage muss ein Ringspannband verwendet werden.
- Vor der Montage sind die Kolbenringnuten auf Verschleiß zu prüfen. Bei zu großem Verschleiß der Kolbenringnuten ist ein neuer Kolben zu verwenden.

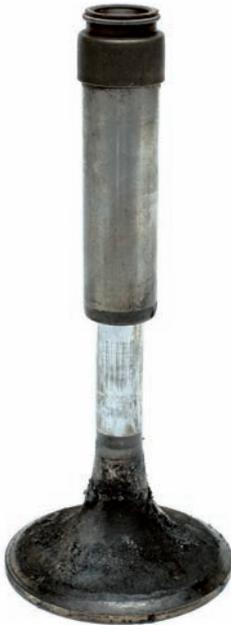
Abb. 1a  
Ventil, das in der Führung gefressen hat

- Die Ausrichtung zwischen Ventilführung und Ventilsitz muss fluchten.
- Bei der Nacharbeit von gelaufenen Ventilen ist sehr genau auf einen geraden Ventilschaft zu achten.
- Ventilsitzringe dürfen nur nach Herstellerangaben eingebaut werden.
- Grundsätzlich sind neue Ventilleile zu verwenden. Zumeist sind die alten Keile ungleichmäßig abgenutzt, sodass sich die Ventile nicht mehr frei drehen können.
- Ventilführungen müssen immer gemäß Herstellerangaben auf das vorgeschriebene Maß bearbeitet werden.
- Nach dem Auftreten von Überdrehzahlen empfiehlt es sich, das gesamte Ventiltriebssystem und den Kolbenboden auf Schäden zu untersuchen.

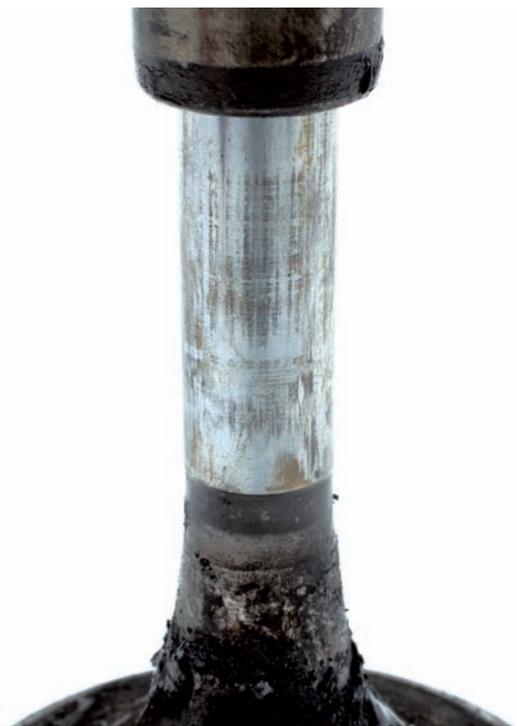
Abb. 1b  
In der Nahaufnahme deutlich sichtbar: Anhaftungen und Fresser am Ventilschaft

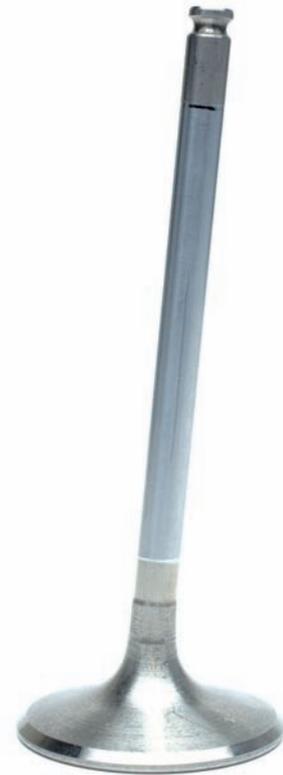
Abb. 1  
Verbogener Ventilschaft

- Das Ventilspiel muss korrekt eingestellt werden.
- Das Fahren im Überdrehzahlbereich des Motors ist zu vermeiden.
- Die Steuerzeiten müssen genau eingestellt werden.
- Beim Austausch von Zahnriemen oder beim Kettenwechsel ist auch die Spannvorrichtung zu erneuern.
- Nach der Bearbeitung des Zylinderkopfs muss der Ventilrückstand geprüft werden.

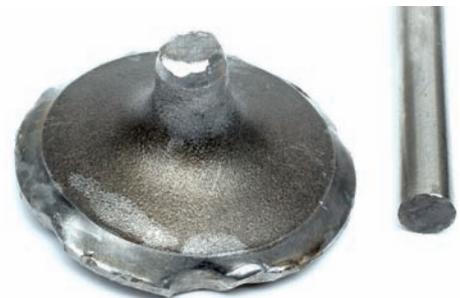
Abb. 2  
Abgebrochener Ventilteller

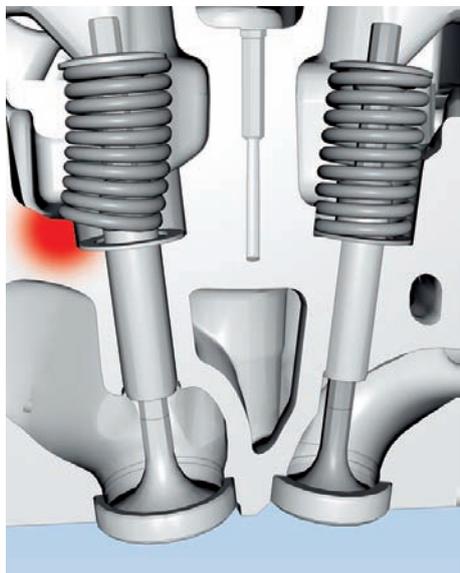
Abb. 4  
Einseitig auf Block gehende, schräg eingeseetzte Feder

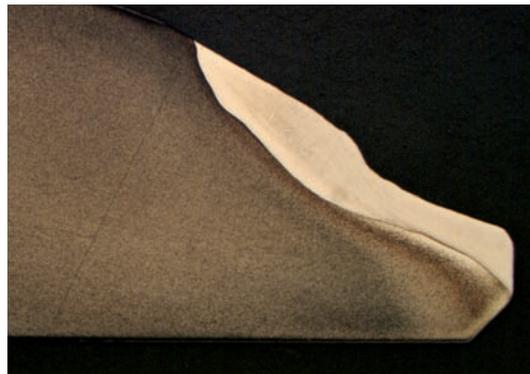
Abb. 3  
Extrem abgenutzte Dichtfläche (stellitgepanzert)

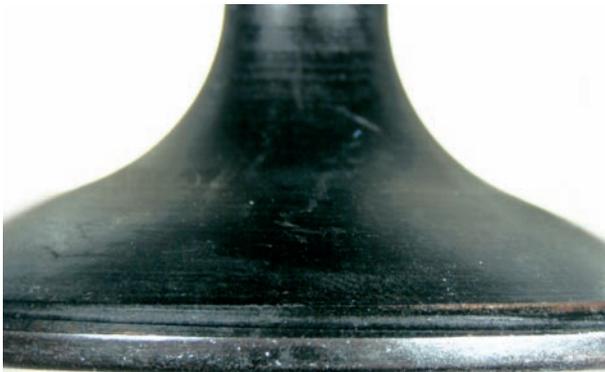
Abb. 1  
Deformierter Ventilteller (Tulpenform)

- Das Ventilspiel muss korrekt eingestellt werden.
- Das Einspritzsystem ist zu überprüfen.
- Bei der Montage des Motors sind eventuell verbliebene Kleinteile im Brennraum oder Ansaugtrakt zu entfernen.

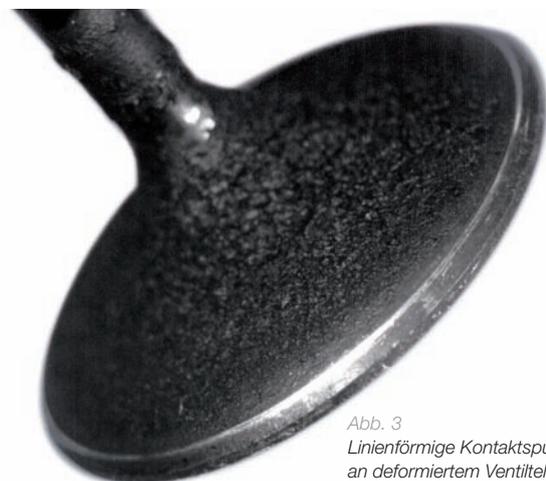
Abb. 3  
Linienförmige Kontaktsuren  
an deformiertem Ventilteller

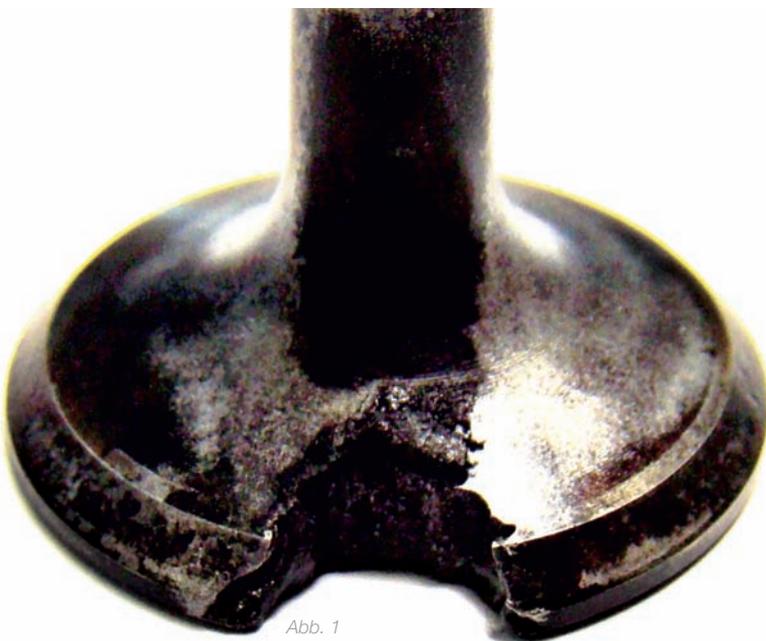
Dieses Schadensbild ist auf eine thermische Überlastung des Ventils zurückzuführen, die folgende Ursachen haben kann:

Durch einen mangelhaft nachbearbeiteten Ventilsitz, bei falsch eingestelltem Ventilspiel, bei einem kleinen Riss im Ventilteller oder anderen Geometriefehlern dichtet das Ventil nicht mehr sauber ab. Auch Spielmangel zwischen Ventilführung und -schaft kann die Rotation des Ventils behindern. Durch den zu kurzen oder nicht mehr vorhandenen Kontakt zwischen Ventilteller und Ventilsitzring im Zylinderkopf kann das Ventil die Wärme nicht mehr abgeben, und es entsteht ein Hitzestau am Ventilteller, der bei längerem Betrieb zum Abschmelzen des Ventiltellers führt.

Abb. 1  
Durchgebranntes Ventil

- Beim Nachbearbeiten des Ventilsitzes ist darauf zu achten, dass Ventilführung und -sitz rechtwinklig zueinander stehen.
- Grundsätzlich sind neue Ventilkeile zu verwenden. Zumeist sind die alten Keile ungleichmäßig abgenutzt, sodass sich die Ventile nicht mehr frei drehen können.
- Grundsätzlich muss die Ventilführung mit einer Reibahle auf das vorgegebene Maß aufgerieben werden.

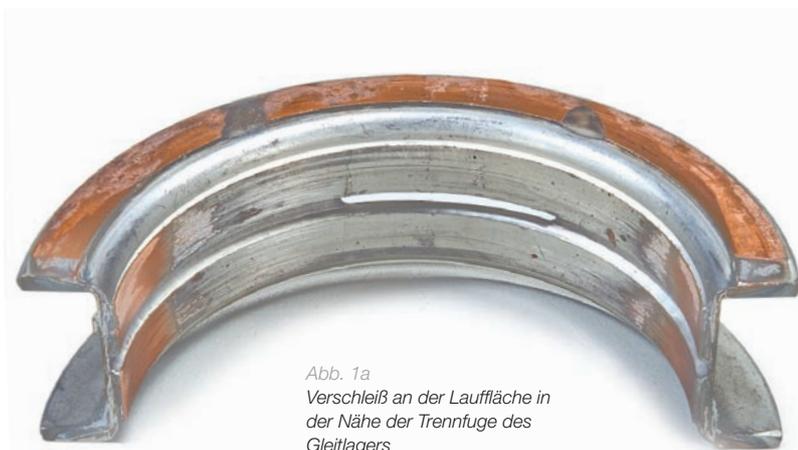
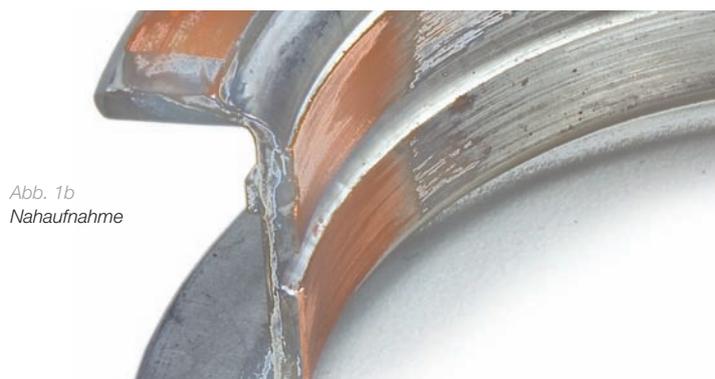
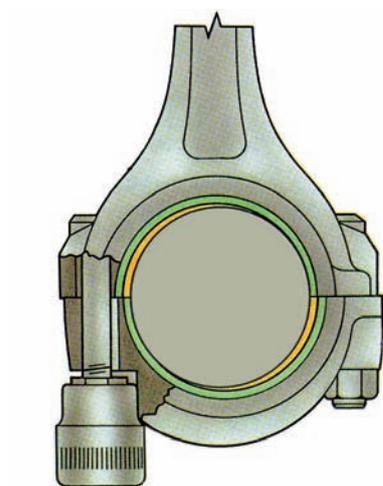
Im Bereich der Trennfuge des Gleitlagers befinden sich starke Verschleißspuren (Abb. 1a+b).

Für den vorliegenden Verschleiß sind folgende Montagefehler verantwortlich:

- Die Schrauben dürfen nur mit dem passenden Werkzeug angezogen werden.
- Die Anzugsmomente der Lagerschrauben müssen beachtet werden.
- Es ist auf die Zuordnung von Lagerdeckel zu Zylinder zu achten.
- Die Gleitlagerschraube muss überprüft und eventuell nachbearbeitet werden.

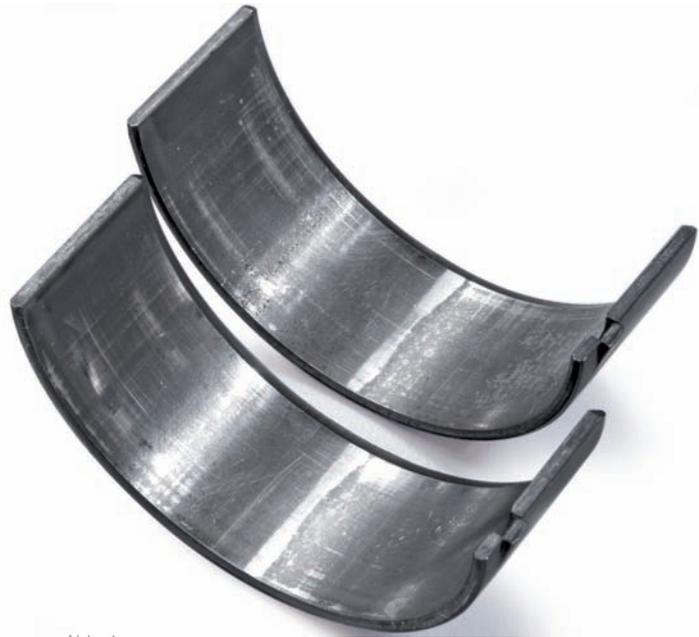
Dieses Schadensbild wird durch einen Bearbeitungsfehler der Kurbelwelle verursacht. Die Lagerzapfen auf der Kurbelwelle weisen einen zu großen Eckenradius auf. An diesem Radius nutzen sich die Außenkanten der Lagerschale ab.

Abb. 1  
Abgenutzte Gleitlager-Außenkanten

- Die Lagerzapfen müssen auf das den Herstellerangaben entsprechende Maß nachgearbeitet werden.
- Beim Einbau ist auf den passenden Sitz der Lagerschalen zu achten.

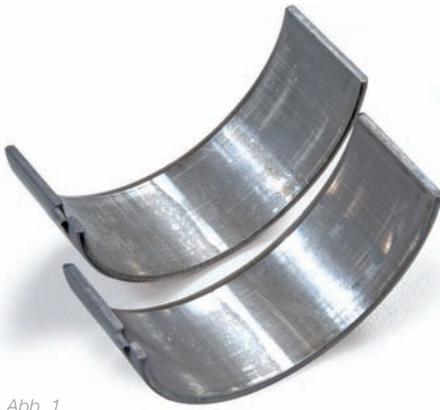
Abb. 1  
Glänzende Stellen an den Laufflächen der Lagerschalen

- Die ersten Anzeichen sind hochglänzende Stellen am Gleitlager (Abb. 1).
- Bei anhaltendem Betrieb unter Mangelschmierung laufen die Gleitlager dann bläulich an und verfärben sich schwarz (Abb. 2).
- Bei extremen Fällen kommt es zum Aufschmelzen der Gleitschicht (Abb. 3) sowie zum Verschweißen des Gleitlagers mit dem Lagerzapfen.

Die hier beschriebenen Beschädigungen der Gleitlager sind auf ungenügende Schmierung zurückzuführen. Bei diesem Schadensbild gilt es zu unterscheiden, ob nur ein Gleitlager oder alle beschädigt sind.

- Es dürfen nur die vom Hersteller freigegebenen Ölqualitäten verwendet werden.
- Die Pleuelstangen müssen vor dem Einbau immer auf Winkligkeit überprüft und ggf. ausgewinkelt werden.
- Die Gleitlagerzapfen sind zylindrisch zu schleifen.

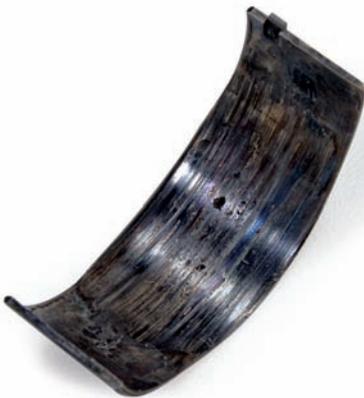
Abb. 2  
Stark verschlissenes und ausgeschlagenes Gleitlager

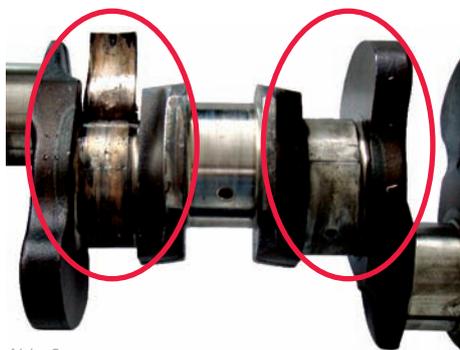
Abb. 3  
Mit der Kurbelwelle verschweißte Gleitlager

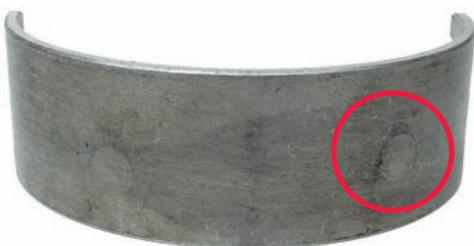
Abb. 4  
Verkehrt herum eingebautes Gleitlager – an der Außenseite: Abdrücke der Ölversorgungsbohrungen

- Eine Lagerhälfte ist mit Ölbohrungen versehen, die andere nicht. Werden diese Lagerschalen falsch herum eingebaut, wird die Ölbohrung (Abb. 4) der Gleitlageraufnahme verschlossen, und es kann kein Öl in das Gleitlager gelangen.
- Verstopfte Ölbohrungen führen zur Mangelschmierung. Besonders bei Verwendung von biologischen Kraftstoffen besteht die Gefahr der Verstopfung des Öls und damit des Zusetzens der Ölbohrungen.

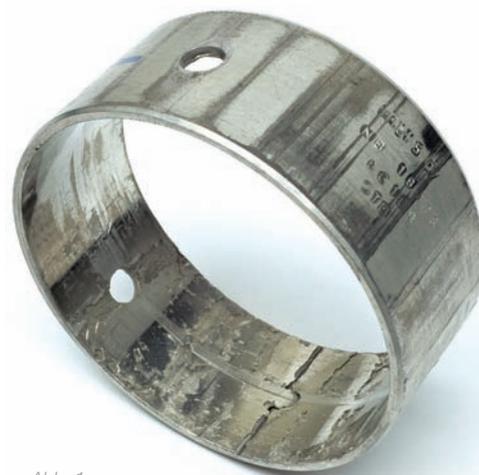
Abb. 1a  
Materialausbrüche, hervorgerufen durch mechanische Überlastung oder zu geringe Tragfähigkeit des Ölfilms

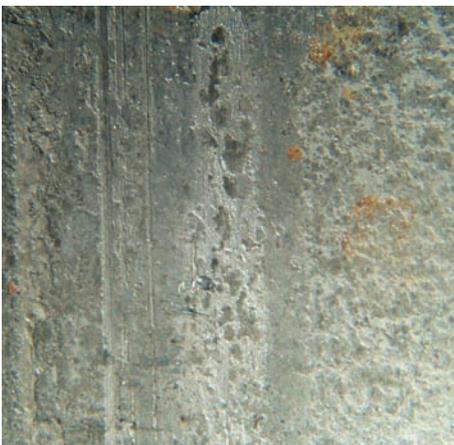
Der hier beschriebene Schaden ist durch chemische Verätzungen zu erklären. Diese können durch folgende Umstände entstehen:

Abb. 1b  
In der Nahaufnahme deutlich sichtbar: das angegriffene Lagermaterial

- Der Ölwechsel muss stets gemäß den Herstellerangaben durchgeführt werden.
- Das Kühlsystem ist regelmäßig auf Undichtheiten oder Wasserverlust zu überprüfen.

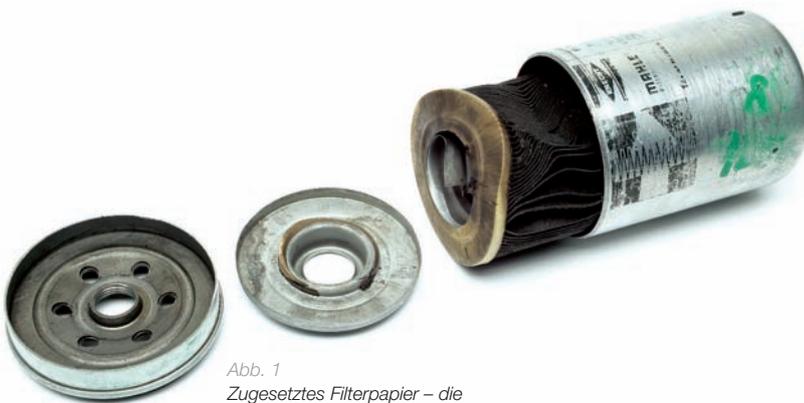
Abb. 1  
Zugesetztes Filterpapier – die Folge: kollabierter Filtereinsatz

- Es müssen immer die vom Hersteller vorgeschriebenen Filter verwendet werden.
- Die Wechselintervalle sind unbedingt zu beachten.
- Beim Austausch des Kraftstofffilters ist das System ggf. zu entlüften.
- Die Kraftstoffleitungen sind auf Dichtheit zu prüfen.
- Die Luftfilter müssen nach Herstellerangaben gewechselt werden, bei starker Vermutung früher.
- Beim Wechsel des Luftfilters müssen die Dichtungsflächen im Gehäuse sorgfältig gereinigt werden.
- Die Funktion des Luftmassenmessers ist zu prüfen.

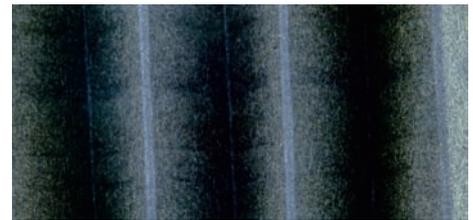
Abb. 2  
Zugesetztes Filterpapier

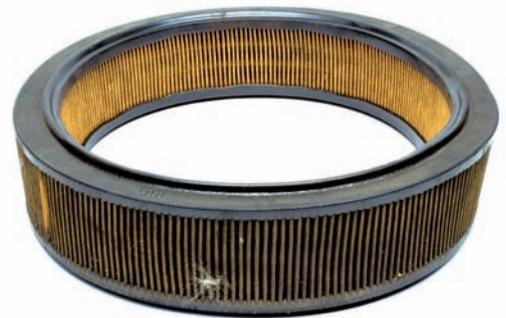
Abb. 3a  
Stark verschmutzter Luftfiltereinsatz, Wechsel unbedingt erforderlich

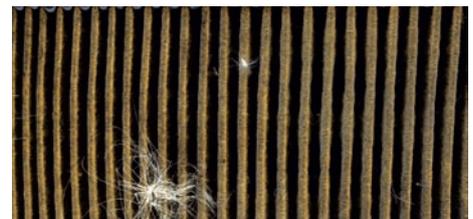
Abb. 3b  
Nahaufnahme

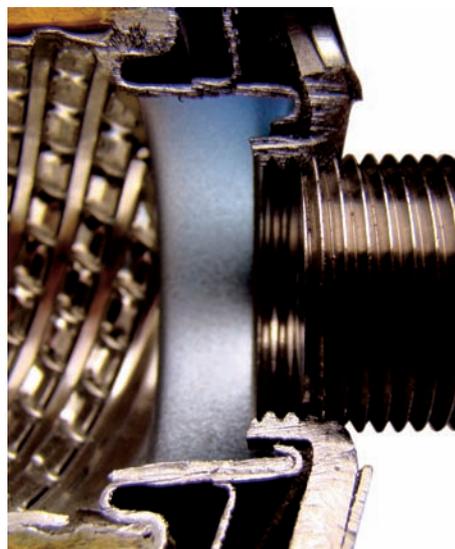
Abb. 2  
Zu kurzes Gewindestück durch gelöste Kontermutter

- Der Dichtring des Anschraubfilters muss vor dem Anziehen eingeeölt werden.
- Vor der Montage muss geprüft werden, ob der Anschraubstutzen die richtige Länge hat und ob die Kontermutter einen festen Sitz hat.
- Die Anschraubfilter dürfen nur nach Vorgabe von Hand angezogen werden, und es dürfen niemals Werkzeuge verwendet werden.
- Der Spin-On-Filter muss beim Anschrauben korrekt angesetzt werden.
- Zur Demontage dürfen nur die vorgesehenen Lösewerkzeuge oder ein Spannband verwendet werden. Geeignete Lösewerkzeuge: siehe Filterkatalog.
- Die Dichtringe beim Kraftstoffleitungsfilter müssen vor der Montage geschmiert werden.

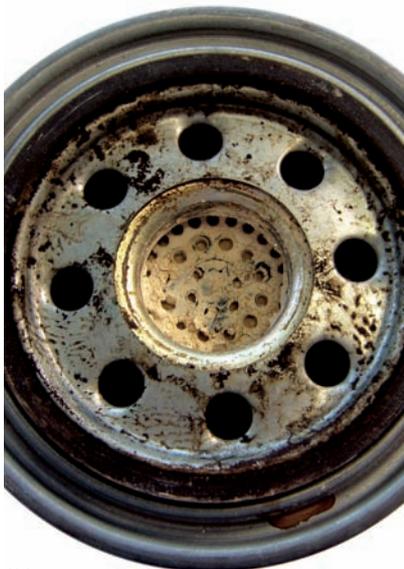
Abb. 1  
Granulataustritt aus der Lufttrockner-Patrone

- Die vorgegebenen Wechselintervalle sind unbedingt einzuhalten.
- Extremer Kurzstreckenverkehr mit Abschalten des Motors soll vermieden werden.
- Das Brems- und Luftfedersystem muss auf Dichtheit geprüft werden.
- Der Lufttrockner benötigt regelmäßig eine Regenerierungsphase. Hierzu müssen die Umschaltpunkte am Druckregler korrekt eingestellt sein.

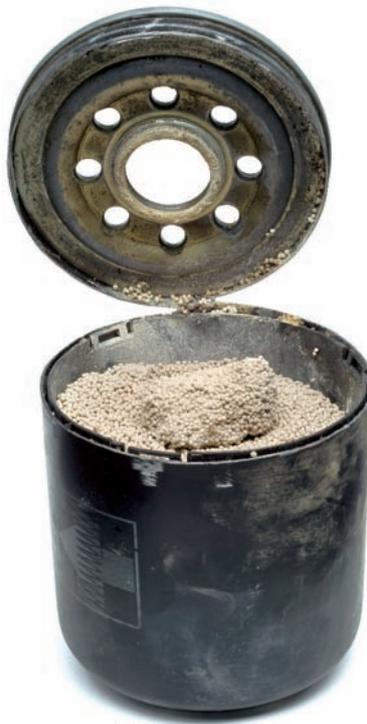
Abb. 2  
Verklumptes Granulat

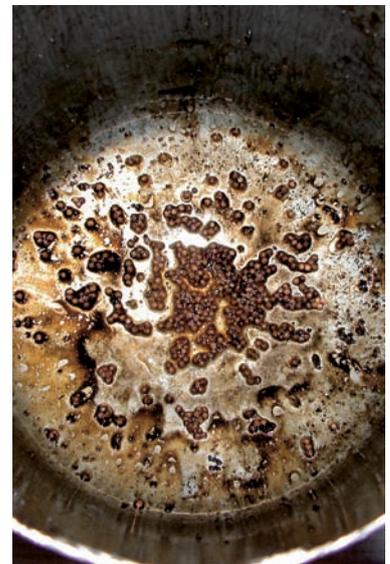
Abb. 3  
Granulat, Wasser und Öl in der Lufttrockner-Patrone

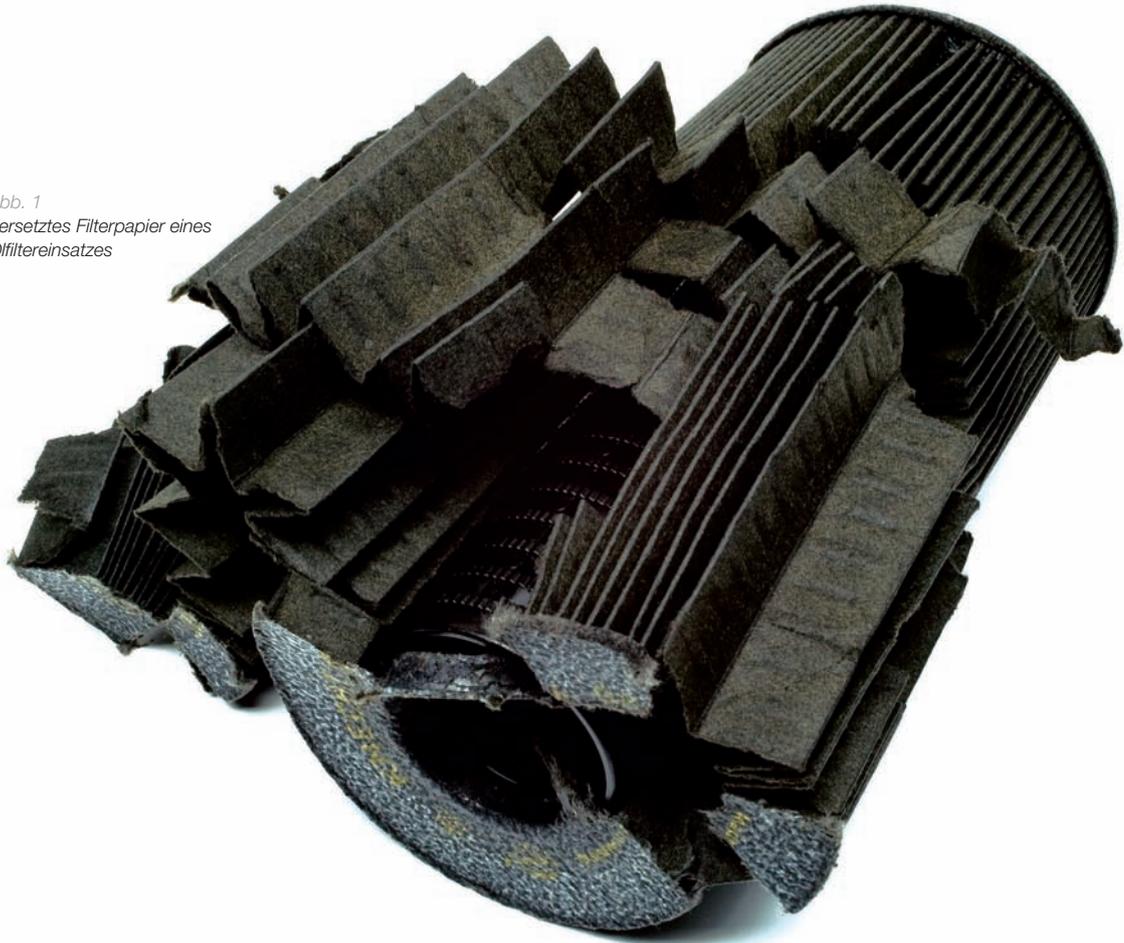
Abb. 1  
Zersetztes Filterpapier eines  
Ölfiltereinsatzes

- Die Wechselintervalle von Filter und Motoröl müssen unbedingt beachtet werden. Bei Verwendung von Biokraftstoffen wie Biodiesel oder Pflanzenöl, von Gas oder stark schwefelhaltigen Kraftstoffen sind die Ölwechselintervalle entsprechend zu verkürzen.
- Die Funktion des Thermostats, der Wasserpumpe und des Kühlers ist regelmäßig zu prüfen.
